CENTRO UNIVERSITÁRIO UNIFACVEST
ENGENHARIA CIVIL

MANIFESTAÇÕES DE DANOS PATOLÓGICOS NA EDIFICAÇÃO DA
PREFEITURA MUNICIPAL DE URUBICI

Trabalho de Conclusão de Curso apresentado à
Coordenação do Curso de Engenharia Civil do Centro
Universitário Unifacvest
– FACVEST – como requisito necessário para
obtenção do grau de Bacharel em Engenharia Civil.

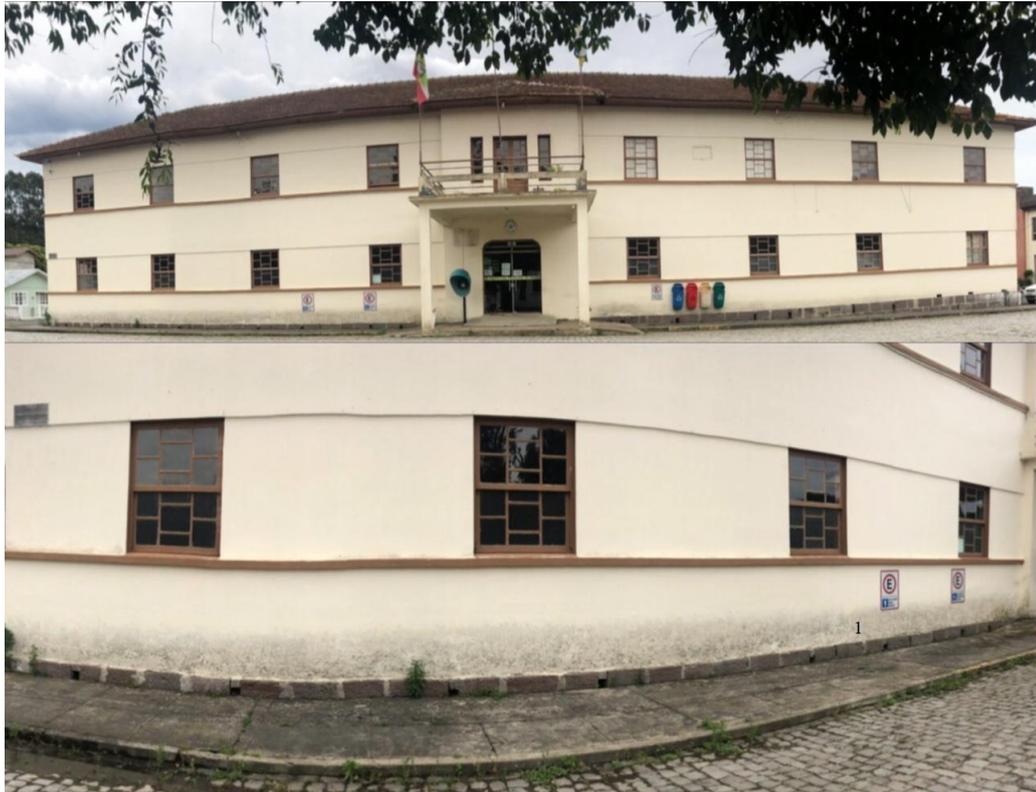
Figura 5: Situação atual - Fachada A

Patologia encontrada na figura 5:

1) Desenvolvimento de fungos- Formação de colônias de fungos que se desenvolvem escurecendo a superfície. A origem do mesmo é pela umidade elevada associada a presença de materiais orgânicos ou parasita de plantas. Temperatura ambiente entre 0°C e 40°C e muito úmida. Presença de vegetação. Falta de ventilação e iluminação.

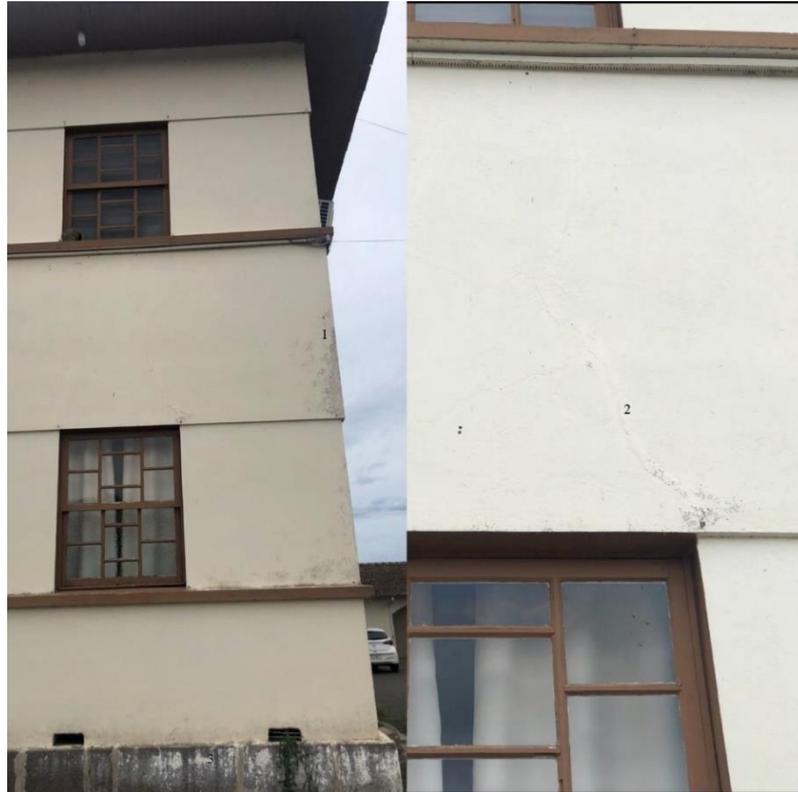
Figura 6: Situação atual - Fachada A

Patologias encontradas na figura 6:

- 1) Descamação- Descamação parcial ou total do filme da tinta do substrato. A origem da mesma pode ocorrer por conta da superfície mal preparada, contaminada com gordura ou poeira.
- 2) Fissuras- Movimentações higroscópicas. A origem da mesma ocorre pela a variação do teor de umidade, quando há aumento o aumento neste teor de umidade, junto com ele vem a expansão deste material, quando há diminuição deste teor, o material tende contrair novamente e caso haja algum vínculo que impeça essa movimentação, o surgimento de fissuras é inevitável.
- 3) Manchas- Aparecimento de áreas com coloração e texturas diferenciadas. Ocorre com a presença de umidade, fixação de sujeira em áreas de maior porosidade.

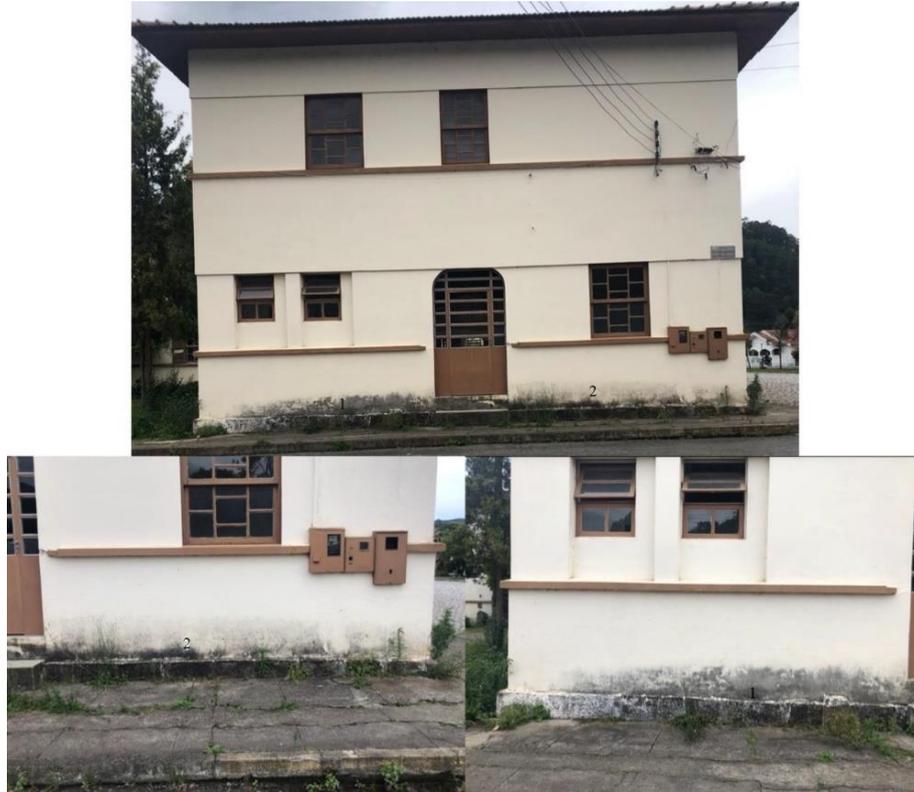
Figura 7: Situação atual - Fachada B

Patologias encontradas na figura 7:

- 1) Manchas- Aparecimento de áreas com coloração e texturas diferenciadas. Ocorre com a presença de umidade, fixação de sujeira em áreas de maior porosidade.
- 2) Desenvolvimento de fungos- Formação de colônias de fungos que se desenvolvem escurecendo a superfície. A origem do mesmo é pela umidade elevada associada a presença de materiais orgânicos ou parasita de plantas. Temperatura ambiente entre 0°C e 40°C e muito úmida. Presença de vegetação. Falta de ventilação e iluminação.

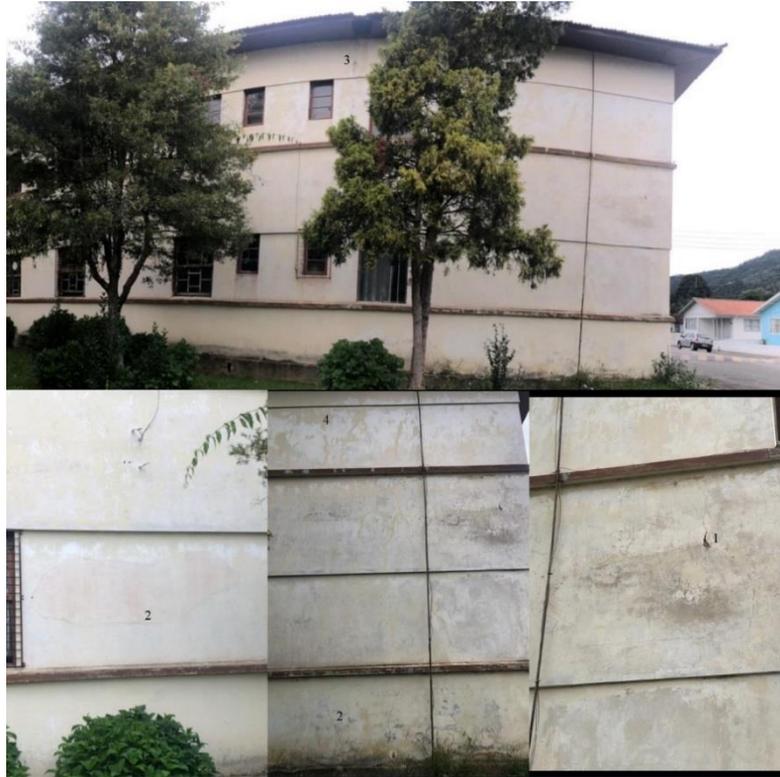
Figura 8: Situação atual - Fachada C

Patologias encontradas na figura 8:

- 4) Descamação- Descamação parcial ou total do filme da tinta do substrato. A origem da mesma pode ocorrer por conta da superfície mal preparada, contaminada com gordura ou poeira.

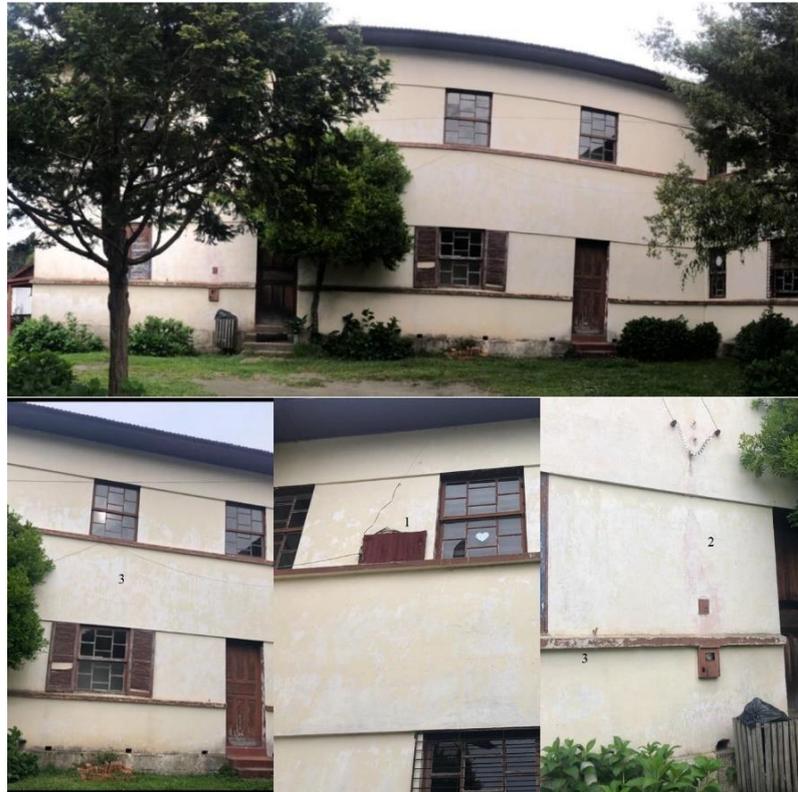
Figura 9: Situação atual - Fachada D

Patologias encontradas na figura 9:

- 1) Desagregação- Perda de parte da pintura, juntamente com parte do reboco. Originou-se por pintura aplicada sobre superfície de reboco novo não curado. Presença de sal na alvenaria. Nas regiões frias, devido ao congelamento da água dentro dos poros da parede.
- 2) Fissuras- Movimentações higroscópicas. A origem da mesma ocorre pela a variação do teor de umidade, quando há aumento o aumento neste teor de umidade, junto com ele vem a expansão deste material, quando há diminuição deste teor, o material tende contrair novamente e caso haja algum vínculo que impeça essa movimentação, o surgimento de fissuras é inevitável.
- 3) Descamação- Descamação parcial ou total do filme da tinta do substrato. A origem da mesma pode ocorrer por conta da superfície mal preparada, contaminada com gordura ou poeira.

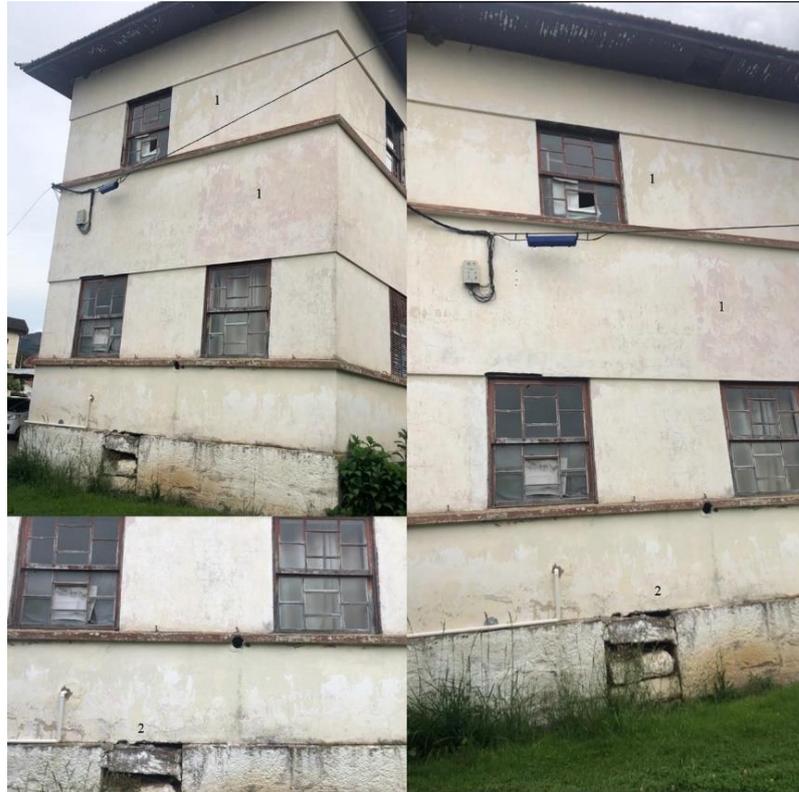
Figura 10: Situação atual - Fachada E

Patologias encontradas na figura 10:

2) Fissuras- Movimentações higroscópicas. A origem da mesma ocorre pela a variação do teor de umidade, quando há aumento o aumento neste teor de umidade, junto com ele vem a expansão deste material, quando há diminuição deste teor, o material tende contrair novamente e caso haja algum vínculo que impeça essa movimentação, o surgimento de fissuras é inevitável.

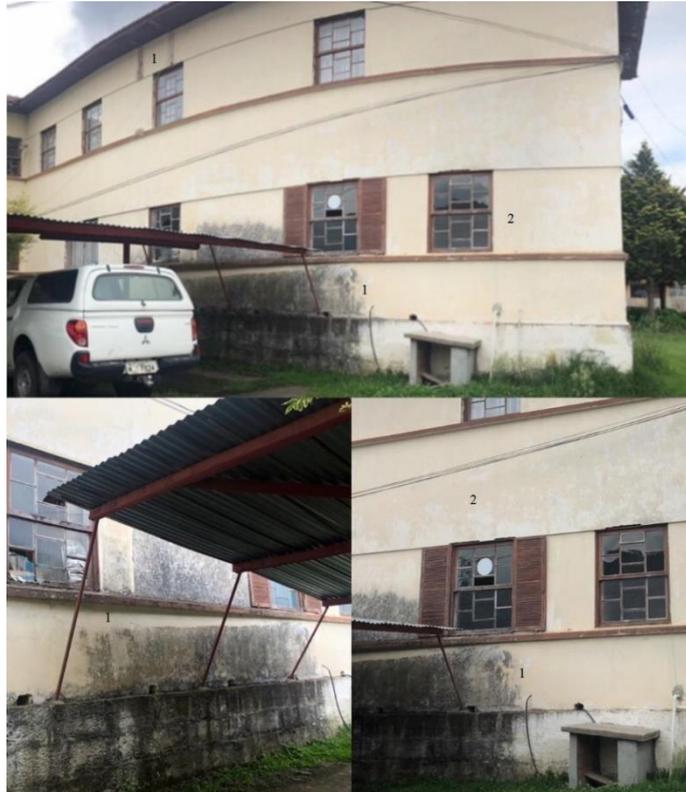
Figura 11: Situação atual - Fachada F

Patologias encontradas na figura 11:

2) Descamação- Descamação parcial ou total do filme da tinta do substrato. A origem da mesma pode ocorrer por conta da superfície mal preparada, contaminada com gordura ou poeira.

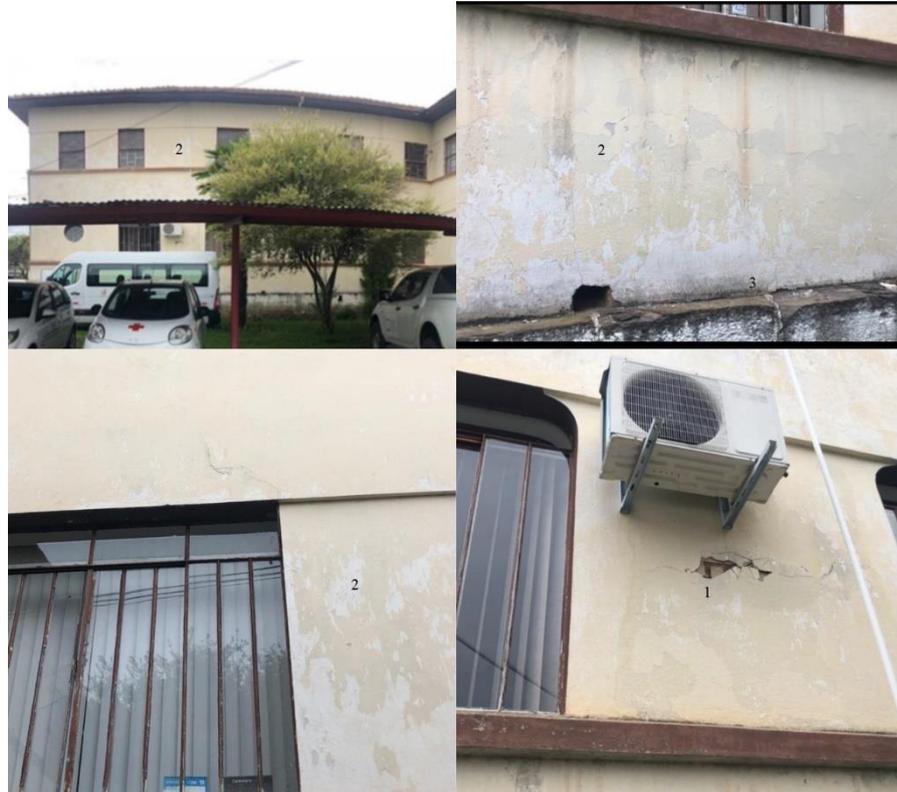
Figura 12: Situação atual - Fachada G

Patologias encontradas na figura 12:

- 1) Desagregação- Perda de parte da pintura, juntamente com parte do reboco. Originou-se por pintura aplicada sobre superfície de reboco novo não curado. Presença de sal na alvenaria. Nas regiões frias, devido ao congelamento da água dentro dos poros da parede.
- 2) Descamação- Descamação parcial ou total do filme da tinta do substrato. A origem da mesma pode ocorrer por conta da superfície mal preparada, contaminada com gordura ou poeira.
- 3) Desenvolvimento de fungos- Formação de colônias de fungos que se desenvolvem escurecendo a superfície. A origem do mesmo é pela umidade elevada associada a presença de materiais orgânicos ou parasita de plantas. Temperatura ambiente entre 0°C e 40°C e muito úmida. Presença de vegetação. Falta de ventilação e iluminação.

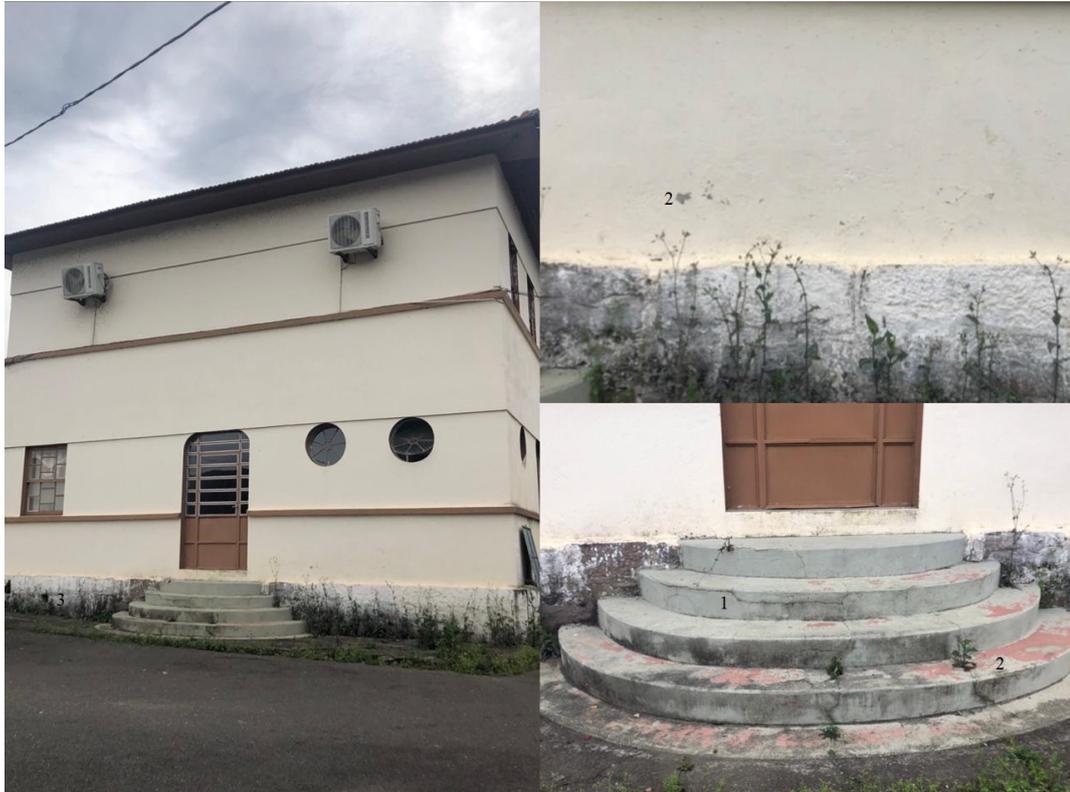
Figura 13: Situação atual - Fachada H

Patologias encontradas na figura 12:
