**AS INTERFERÊNCIAS PATOLÓGICAS NA CONSTRUÇÃO DE UM
CONDOMÍNIO POPULAR**

Trabalho de Conclusão de Curso submetido ao
Centro Universitário Unifacvest para
obtenção dos créditos de disciplina com nome
equivalente no curso de Engenharia Civil.
Prof. ME. Aldori dos Anjos.

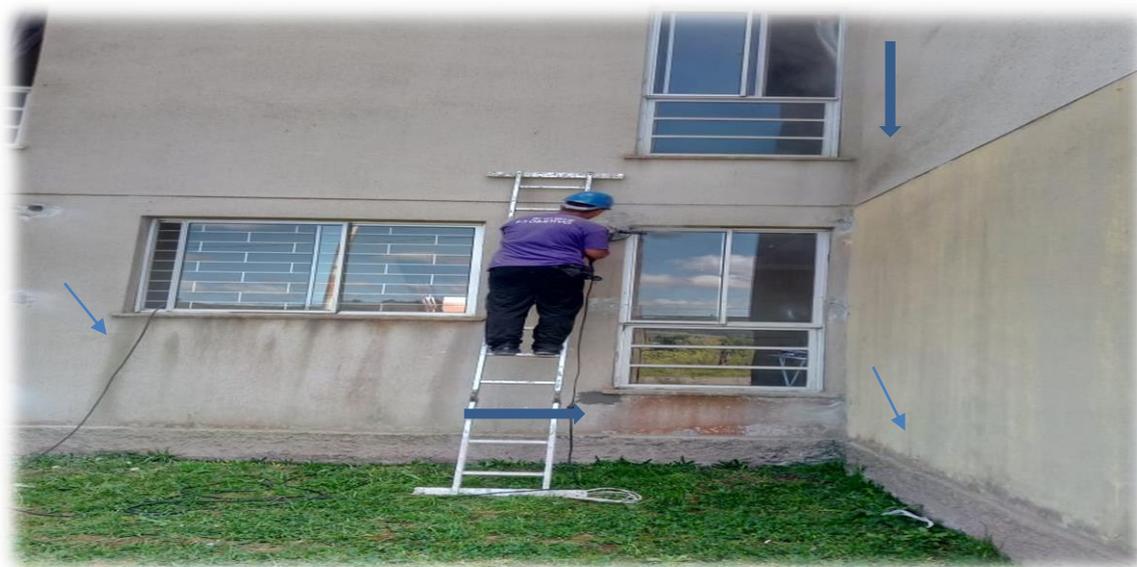
Figura 01 – Danos causados pela umidade

Fonte: A autoria própria – Condomínio Argemiro em Lages SC (antes da reforma em 2020).

São mais recorrentes nas obras por falta de impermeabilização correta, geralmente ocasionados por penetração da água nas paredes, piso, entre outros. Acabam formando manchas nas paredes, mofo, facilitando a entrada de bactérias e afetando até mesmo a saúde dos moradores da estrutura.

O crescimento de bolor está conectado, conforme os autores citados acima, à existência de umidade (alto teor no elemento o qual estão ou no ar). É bastante comum, o bolor surgir, em paredes umedecidas por infiltração de água ou vazamento de tubulações, ou até mesmo outros fatores.

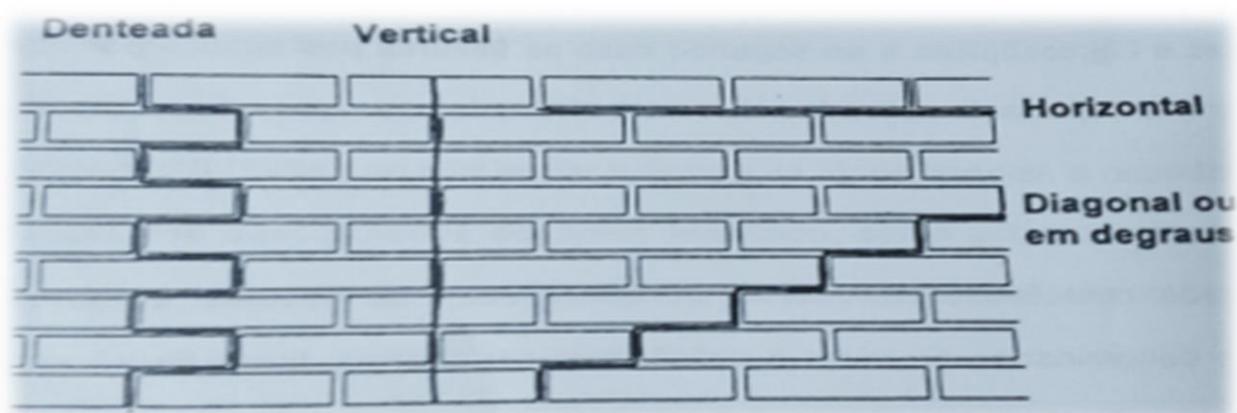
- Vertical;
- Horizontal;
- Denteada;
- Diagonal ou em degraus.

Figura 02 – Classificação das fissuras nas alvenarias

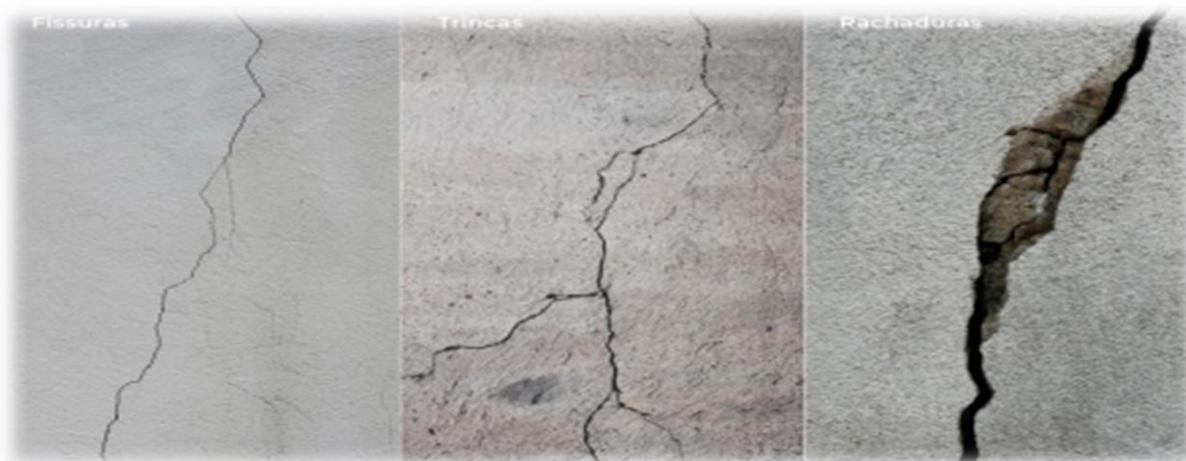
Figura 03 – Fissuras, trincas e rachaduras.

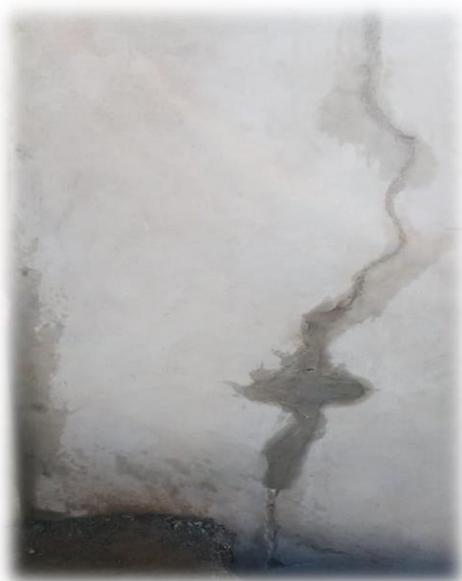
Figura 04 – Trinca coberta por argamassa forte

“Na aplicação de argamassa forte sobre uma armado de aço em toda a superfície da alvenaria. Essa técnica ocasiona elevação da resistência à compressão e às cargas transversais, além de melhorar a rigidez e a ductilidade da alvenaria.”

- Preenchimento das fissuras com pasta de cimento (argamassa neste caso sendo opcional);
- Instalação da tela de aço ou arame nas duas faces da parede;
- Pode ser aplicado o cobrimento com aproximadamente 3cm, para poder prevenir a corrosão da armadura.

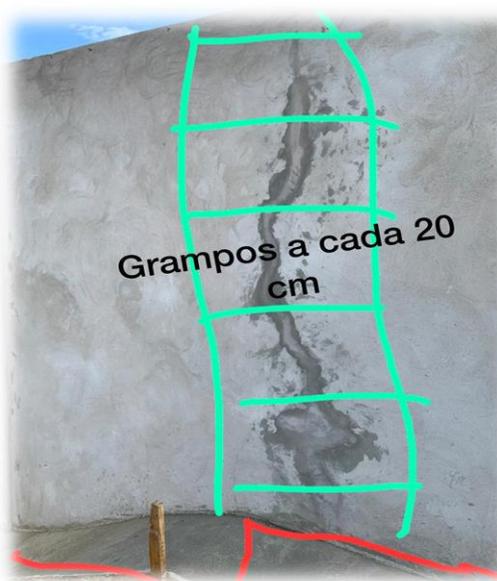
Figura 05 – Foto editada pelo eng.civil responsável.

Fonte: Autoria própria – Condomínio Argemiro em Lages SC (antes da reforma em 2020).

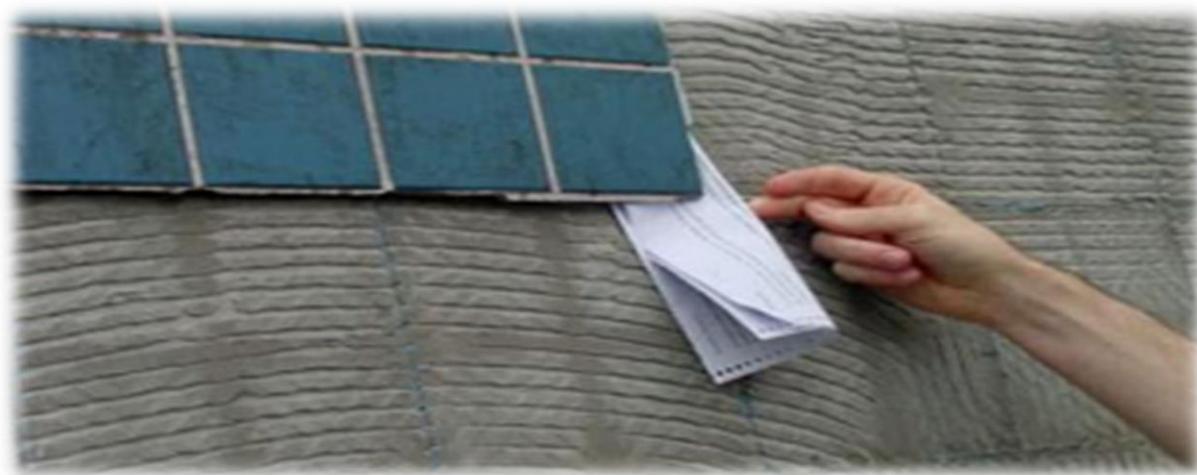
Figura 06 – Descolamento de revestimento cerâmico

Os descolamentos acontecem pela perda de aderência das placas cerâmicas do substrato, ou da argamassa colante. Acabam ficando com um som cavo (oco) nos azulejos, por exemplo. Geralmente, acontece um estufamento da camada de acabamento, ou não foi utilizada a argamassa corretamente, colocando-se “pingos” visando economia, deixando as peças ocas na parte de trás.

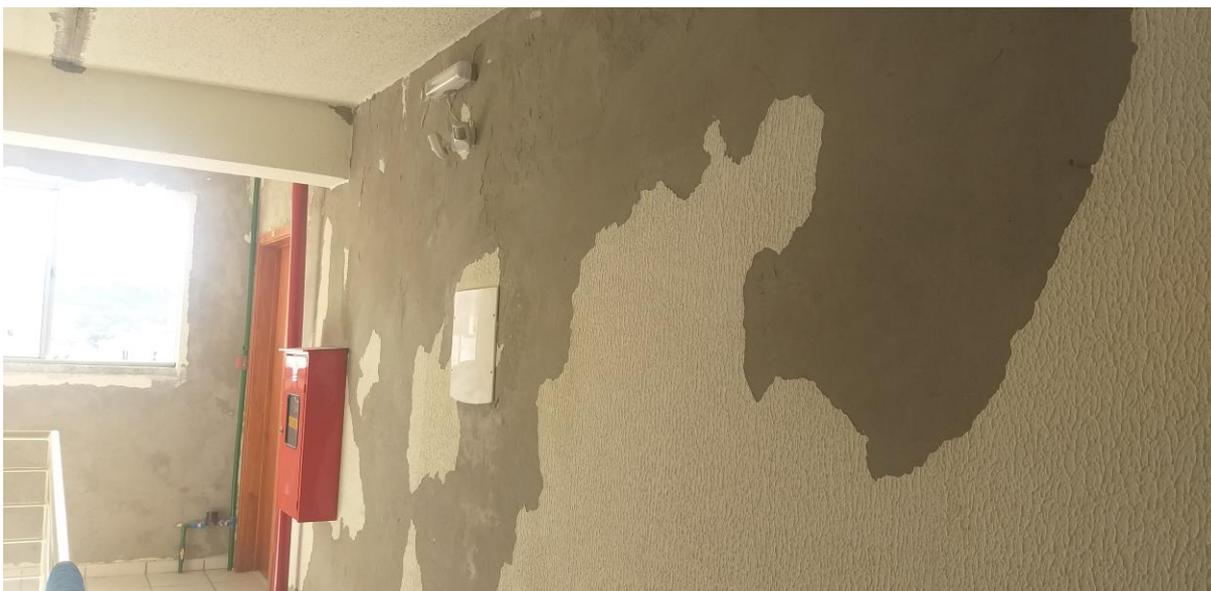
Figura 07 – Descolamento de pintura (feito raspagem para soltar os pedaços)

Fonte: Autoria própria no Condomínio Argemiro em Lages SC (antes da reforma em 2020).

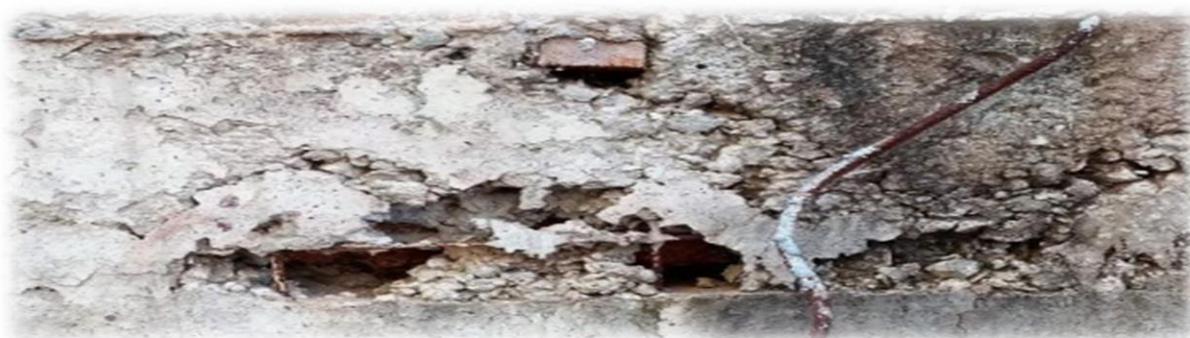
Figura 08 – Segregação do concreto

A segregação do concreto, geralmente ocorre por lançamento do concreto incorretamente, diferença nas dimensões e pesos dos grãos, adensamento inadequado, entre outros. Dependendo do grau de segregação, pode-se ter que substituir a estrutura completa ou sendo em um grau menos grave, cobrir esta patologia com reparos de argamassa.

Os componentes do concreto no estado fresco estão sujeitos à separação durante o transporte, lançamento e adensamento. Esta separação é chamada segregação e tem efeitos bem conhecidos nas construções (RIBEIRO (2006)).

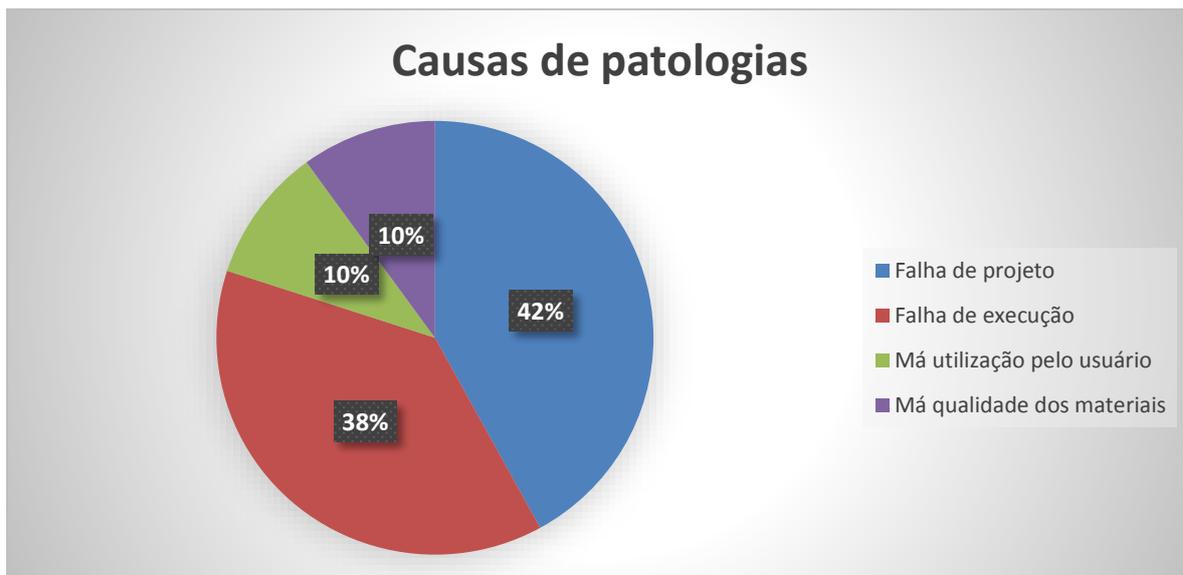
As patologias construtivas acontecem em sua grande maioria, por falta de planejamento e falta de compatibilização de projetos, conforme pode-se observar na figura abaixo.

Figura 09 - Principais causas de patologias
