**PATOLOGIAS EM PAVIMENTOS:
ANÁLISE DAS CAUSAS E ORIGENS**

Trabalho de Conclusão de Curso de graduação, do curso de Engenharia Civil do Centro Universitário UNIFACVEST, como requisito parcial para a obtenção do título de Engenheiro.

O presente trabalho teve o objetivo de realizar um estudo de caso por meio da análise e avaliação das patologias de uma avenida na cidade de Bom Retiro - SC e identificar das causas e origens e relacionando a solução para cada situação manifestada e diagnosticada. A realização desta pesquisa se justifica por analisar e avaliar, um fator constante na área de infraestrutura que é a manutenção, de danos e patologias em estradas e rodovias, que possuem altos custos e precisam ter uma análise minuciosa para determinar os procedimentos a serem realizados. O método utilizado pelo trabalho foi um estudo exploratório onde foi fundamento com base na bibliografia e a partir do levantamento documental em campo das patologias levantou-se o método necessário para realizar a manutenção com base na regulamentação do DNIT. A partir do procedimento realizado, foram obtidos os resultados tendo 4 classificações de manifestações patológicas diferentes. Conclui-se com base

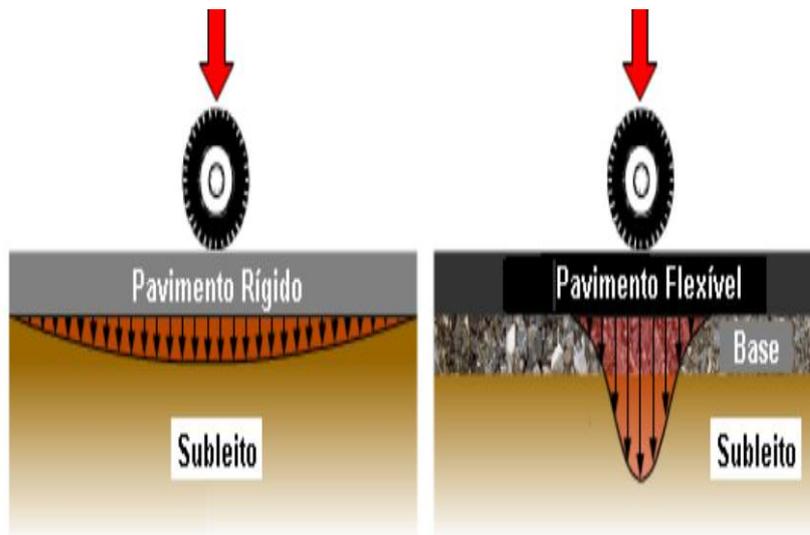
Figura 1 - Comportamento do pavimento.

A Figura 1 demonstra o comportamento das camadas do pavimento flexível e rígido diante os esforços.

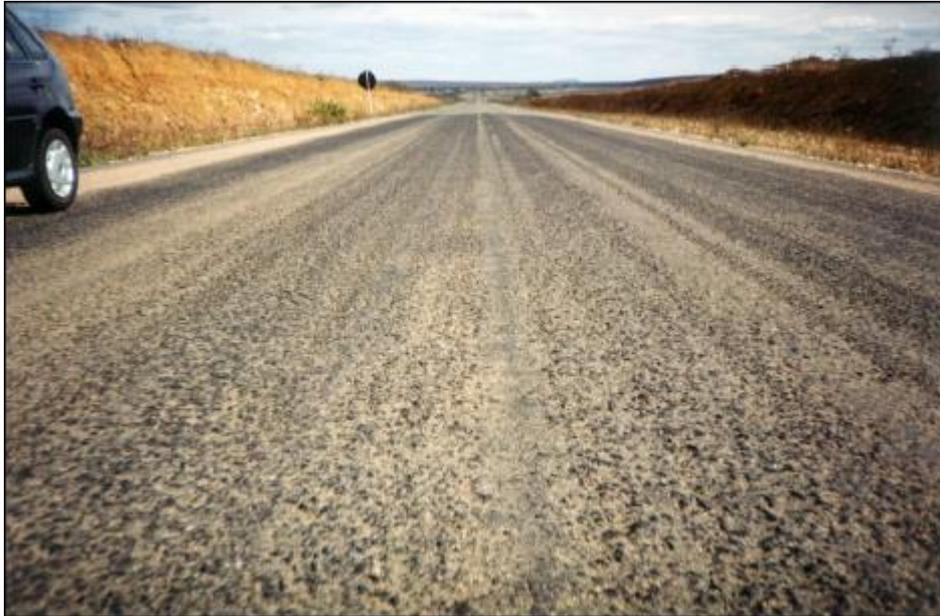
Figura 2 - Desgaste em pavimento.

um defeito. É medido em metros quadrados pela área afetada. Se considerarmos o defeito do exsudato, o polimento dos agregados não deve ser considerado.

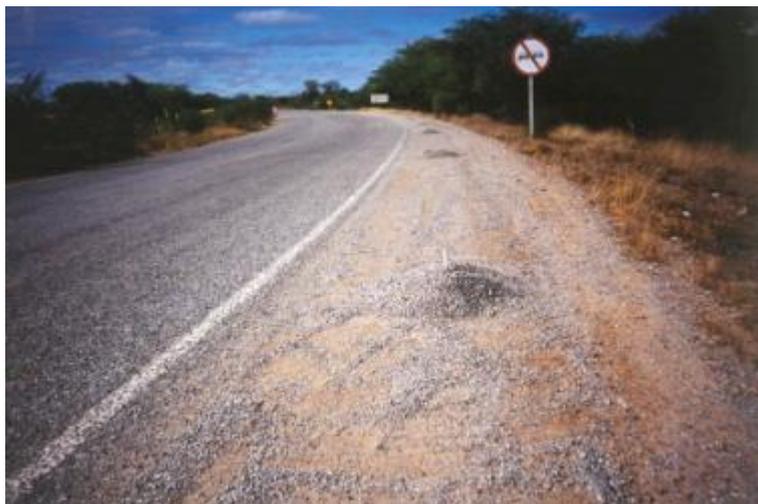
Figura 3 - Rodovia com danos no acostamento devido a perda de agregados.

c) Perda significativa de agregado ou pastas. A textura da estrada é muito grossa e muito vazia. As áreas dos furos têm um diâmetro inferior a 10,0 mm e uma profundidade inferior a 13,0 mm.

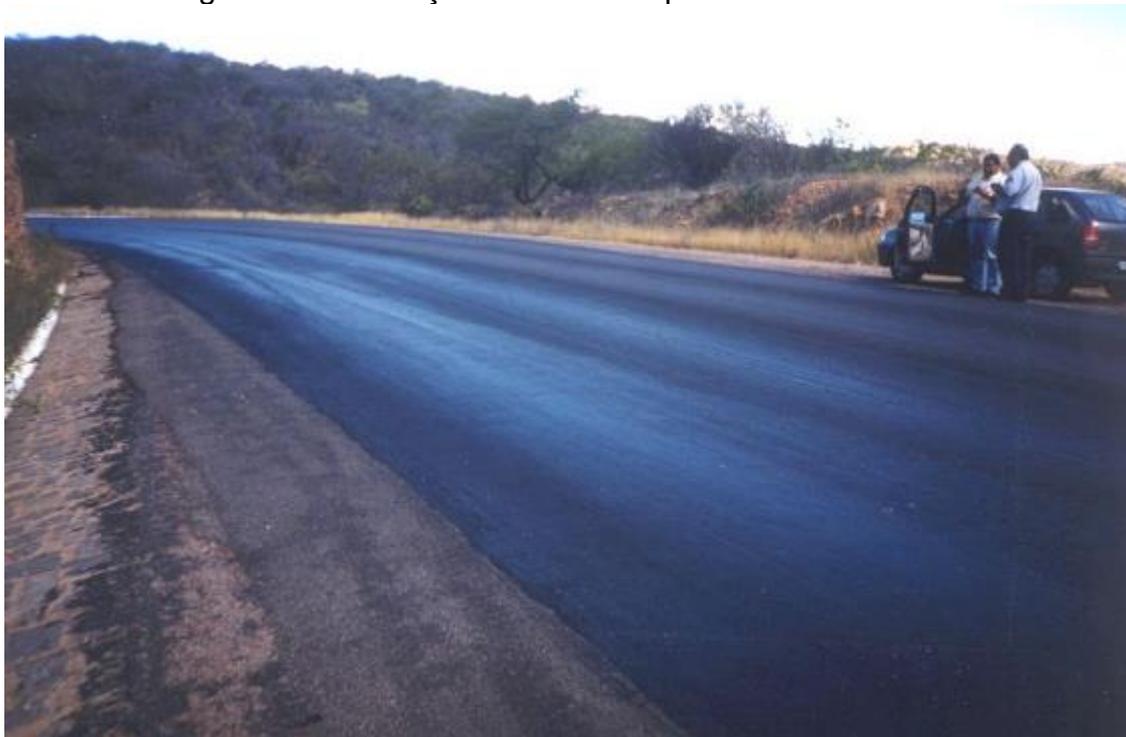
Figura 4 - Exsudação ocorrido em pavimento rodoviário.

c) O asfalto adere a calçados e veículos por algumas semanas por ano.

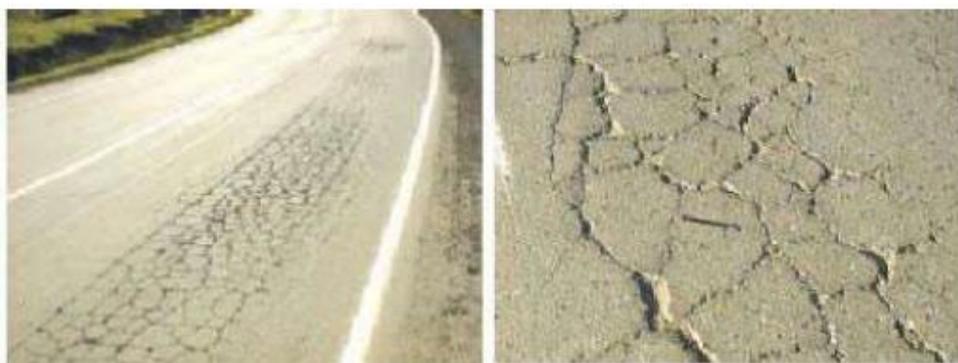
Figura 5 - Fissura por fadiga de grande medida.

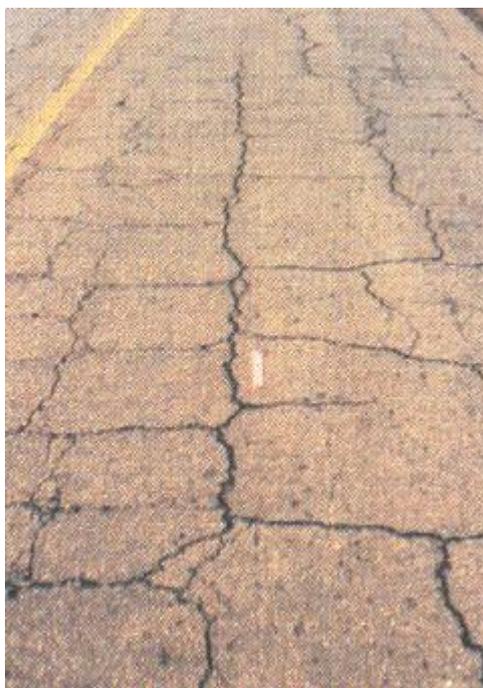
Figura 6 - Trincas em blocos no pavimento.

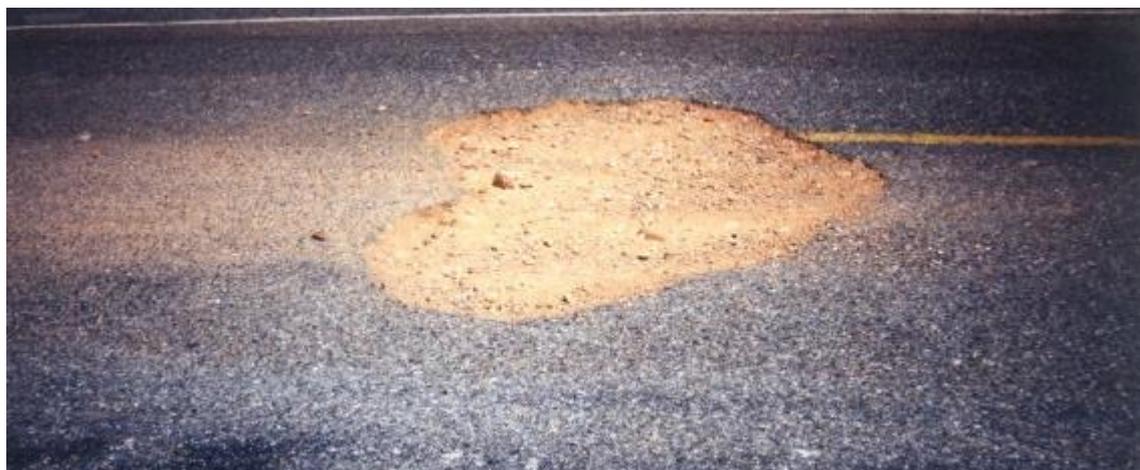
Figura 8 - Buraco em pavimento de seriedade média.

Os buracos são verificados por unidades classificando se são baixas, média e alta profundidade, de forma separada.

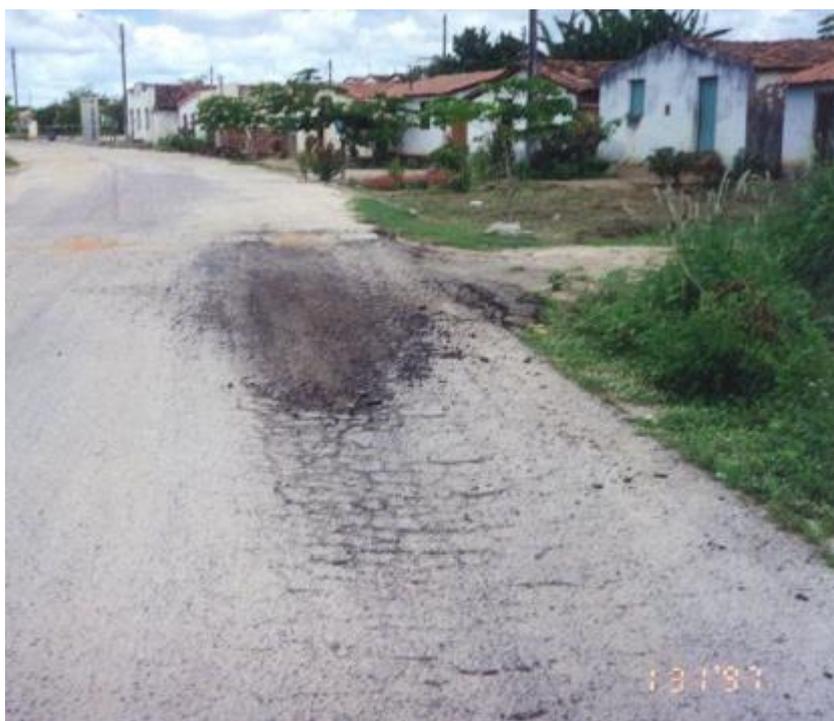
Figura 9 - Deformação plástica no pavimento.

A deformação é mensurada em metros quadrados da área atingida e sua espessura é determinada pela profundidade média do sulco. A profundidade média é realizada posicionando a régua perpendicular à sua direção e medindo a profundidade.

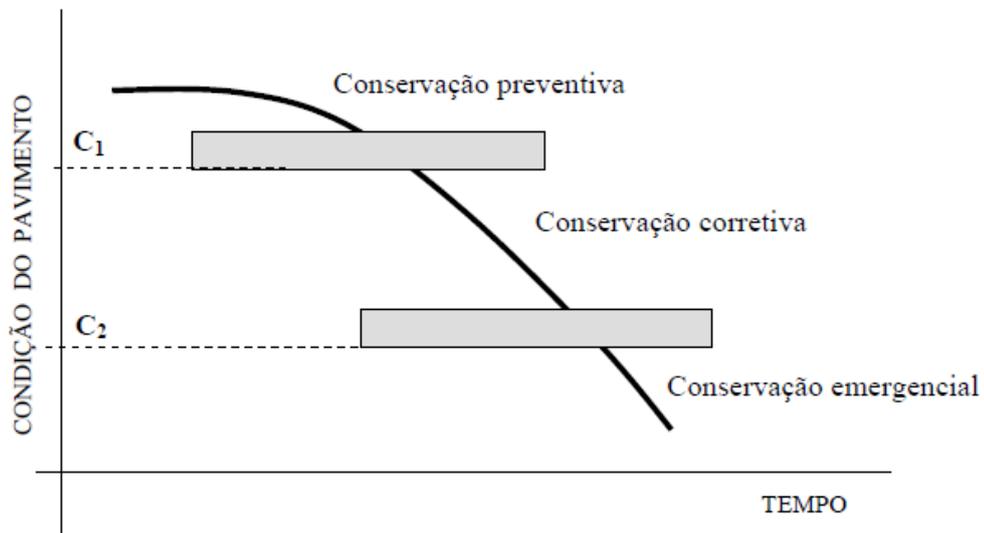
A conservação preventiva é utilizada até o alcance C1 da estrada. Deste ponto em diante, a única forma de preservação da superfície da estrada é rotineira ou conservadora até que o C2 seja baixo. A partir deste momento, é necessário um novo registro ou uma nova reconstrução. Até que isso não aconteça, tenta-se reduzir os transtornos inconvenientes dos danos que realizando um serviço de emergência.

Figura 10 - Capacidade do pavimento de acordo com o tempo.

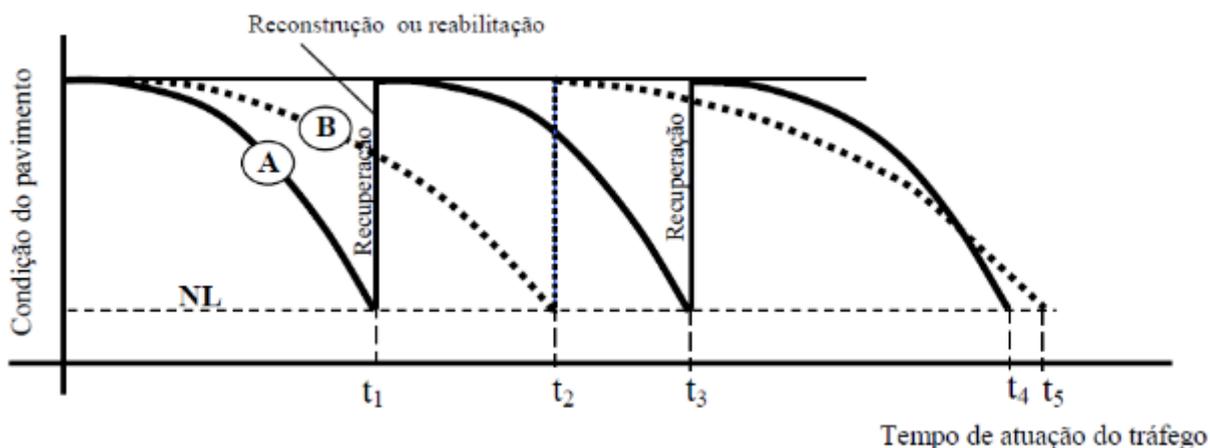
A diminuição da condição de capacidade do pavimento encurta com o tempo, mais devagar, quando se usa a Conservação Preventiva, Curva B da Figura 11.

Figura 11 - Qualidade do pavimento a partir da recuperação e ao passar do tempo.

Esta diminuição da qualidade é mais graduada quando não é realizada a conservação preventiva, mas apenas a conservação de rotina ou corretiva, curva A da Figura 11.

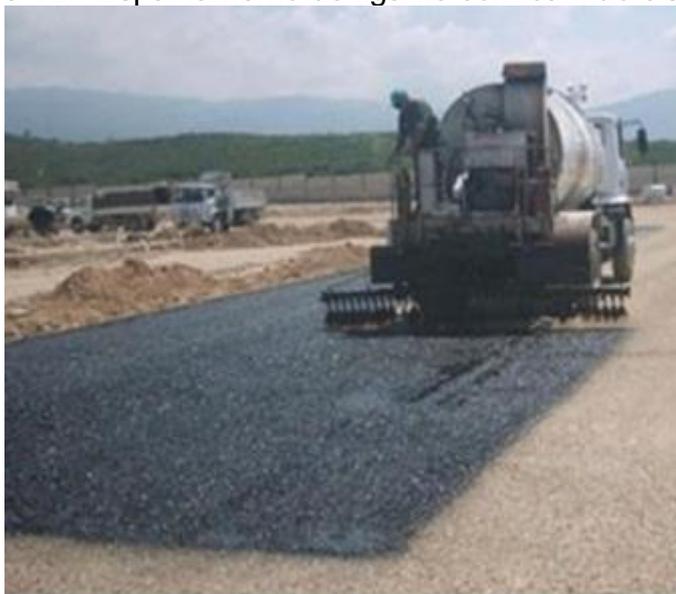
A aplicação do ligante, em geral na forma de emulsão betuminosa, (E.P, 2011), poderá ser executado recorrendo a um caminhão munido de uma cisterna de rega equipada com barra de espalhamento com pulverizadores, tal como o que se mostra na Figura 12. Algum equipamento mais completo permite realizar a execução do espalhamento do aglutinante e do agregado numa única execução.

Figura 12 - Espalhamento de ligante com caminhão cisterna.

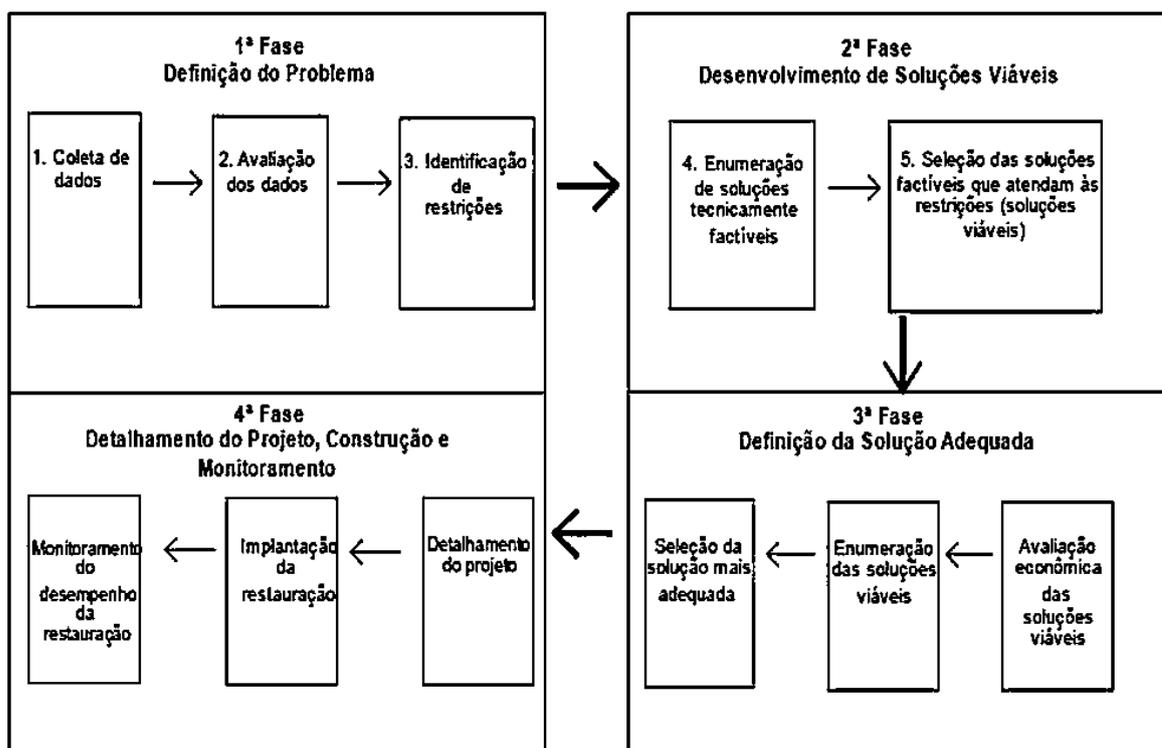
Figura 13 - Diagrama para realização da manutenção de pavimentos.

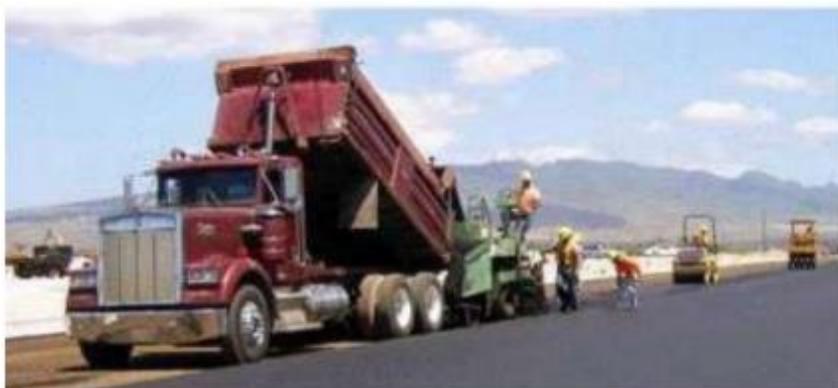
Figura 14 - Recapeamento.

- 1) Geossintéticos: geotêxteis e geomalhas são os mais eficazes quando se deslocam entre pequenas fissuras.
- 2) SAMI (Membrana de Camada Média que Absorve a Tensão): micro revestimento frio formado por asfalto modificado por polímero, seguido de um novo revestimento.
- 3) Fibras de fissuras elevadas: asfalto muito poroso e a mistura de gases de escape quente que retardam a fissura devido à sua elevada percentagem de ar aprisionado. O tamanho máximo de enchimento é de 37 a 76 mm.

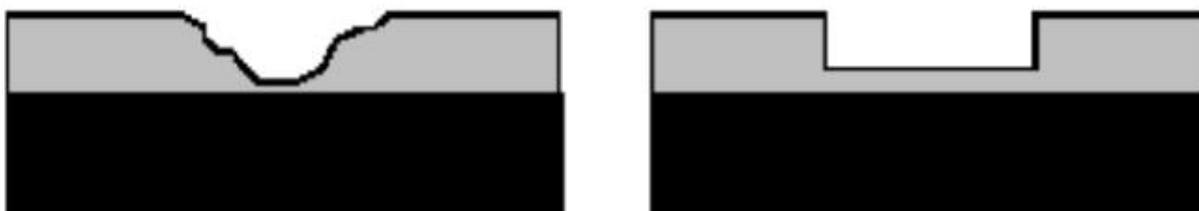
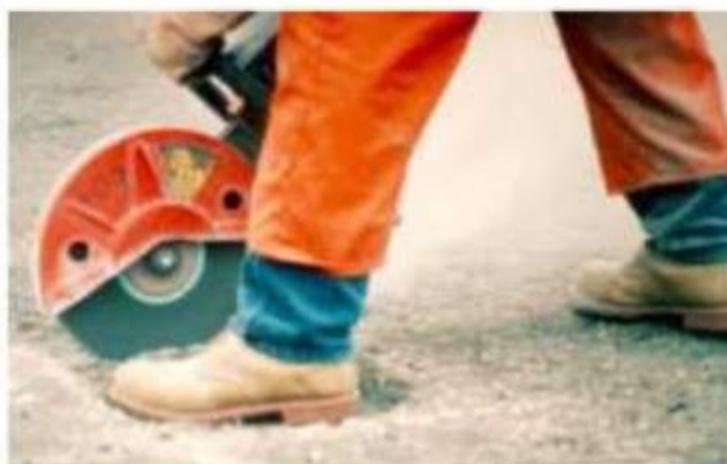
Figura 15 - Limpeza e realização da caixa.

Pode ser necessário restaurar a camada inferior do piso, pois pode ser danificado. Durante a reconstrução da camada de base, são usados solos selecionados ou materiais granulados no solo que podem ser estabilizados (E.P, 2010).

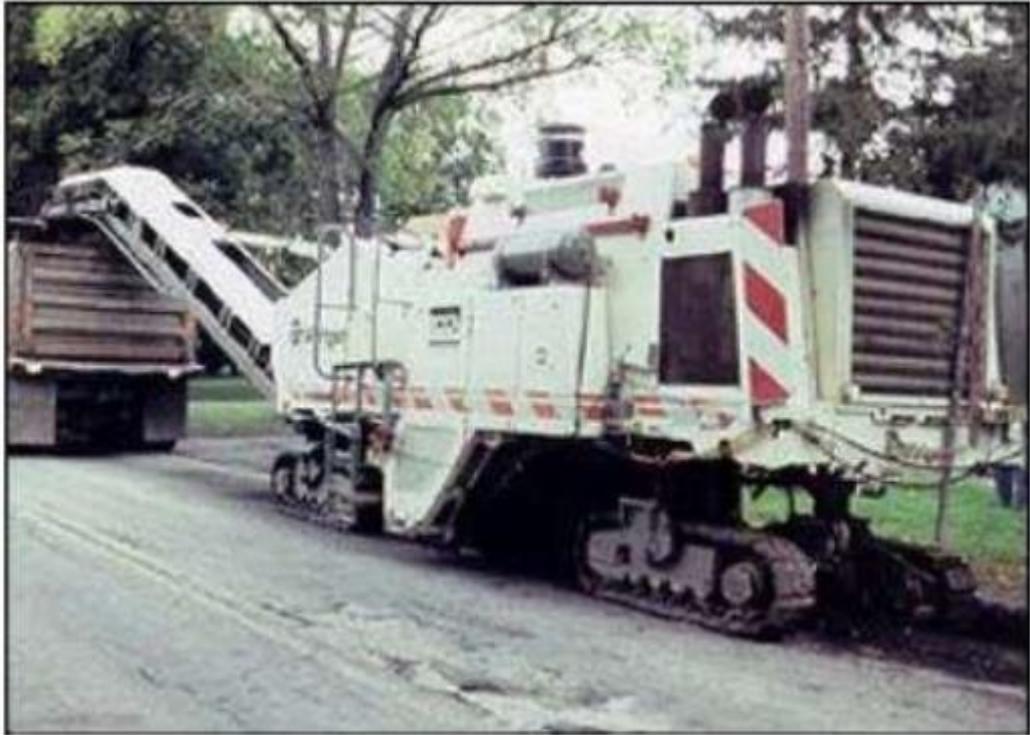
Figura 19 -Equipamento de fresagem.

O equipamento necessário para a reparação antes da fresagem localizada é um carregador, equipamento de limpeza (vassoura mecânica, aspirador), um cilindro ou uma placa vibratória, um caminhão, equipamento de irrigação para a aplicação da emulsão betuminosa e uma fresadora (FIGUEIREDO, 2011).

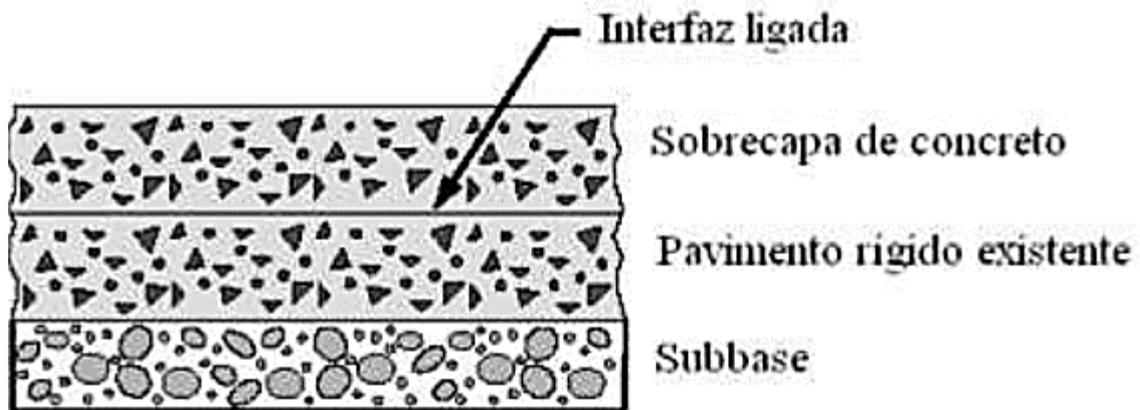
Figura 22 - Sobrecapa utilizando o concreto aderido.

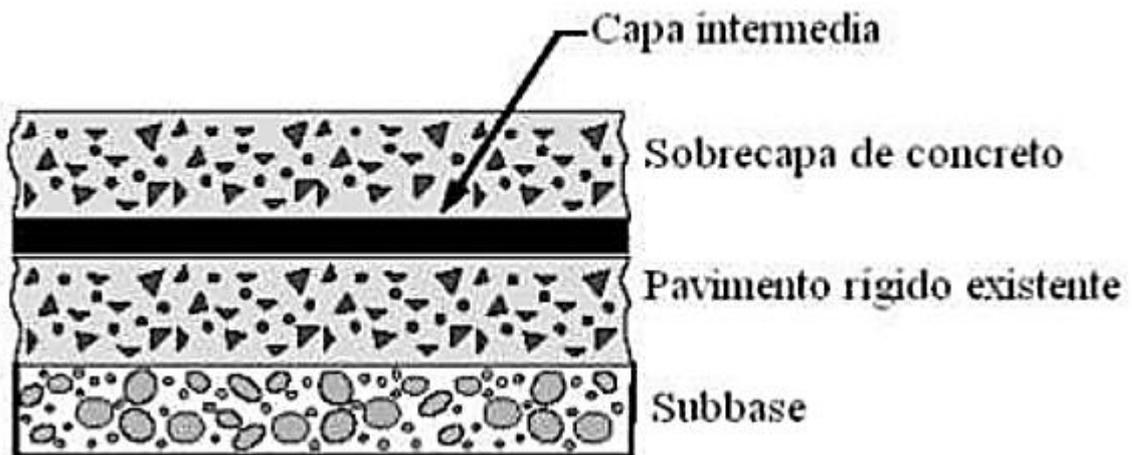
2) Concreto não aderido: Seu objetivo é implementar a capacidade estrutural do pavimento; o aglomerante asfáltico é o material preferido como camada de separação; este necessita uma compactação mínima do solo existente.

Figura 23 - Sobrecapa utilizando o concreto não aderido.

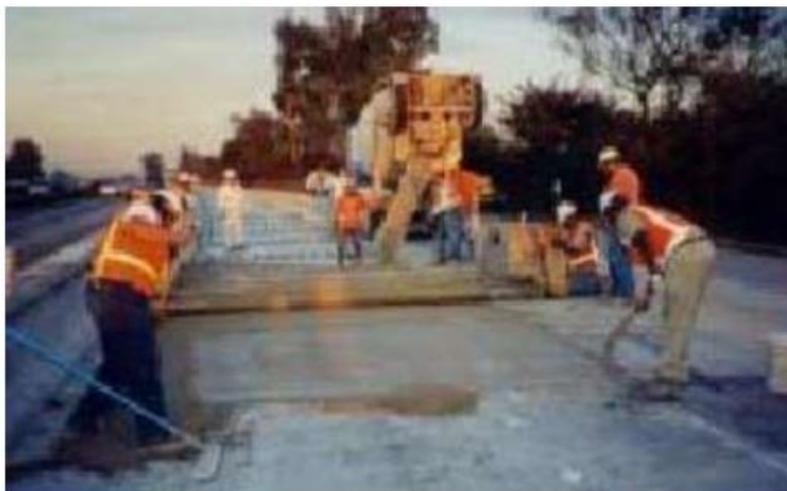
Figura 25 – Reconstrução do pavimento.

Segundo o DNIT (2005), a reconstrução do pavimento, determina então um novo revestimento executado, sobre as camadas estruturais inferiores reconstruídas dispondo de necessário suporte, formará assim o pavimento apto a exercer um novo ciclo de vida, de conformidade com premissas técnico-econômicas.

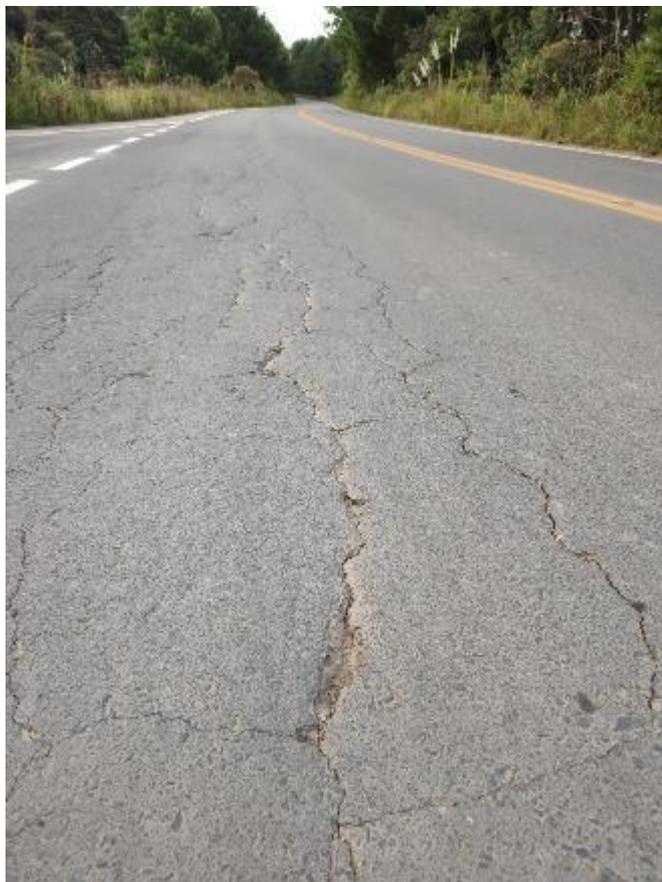
Figura 27 - Fissuras em blocos por fadiga

As fissuras apresentadas na Figura 27, ocorrem em um local com determinada curva sobre a parte externa da estrada, então devido ao momento de inércia exercido pelos veículos automotores, a força do lado externo exerce uma pressão acentuada sobre o pavimento asfáltico, devido a frenagem e desaceleração do veículo sobrecarregados que exerce pressões elevadas sobre o pavimento fazendo com que resultasse na ocorrência das fissuras caracterizadas por blocos na posição citada do pavimento, tendo em vista a estrada em questão ser uma rodovia, a passagem de caminhões e veículos mais pesados, farão com que a manifestação patológica se desenvolva ainda mais, a má execução da compactação, como erros de projeto também estão associados a ocorrência deste evento.

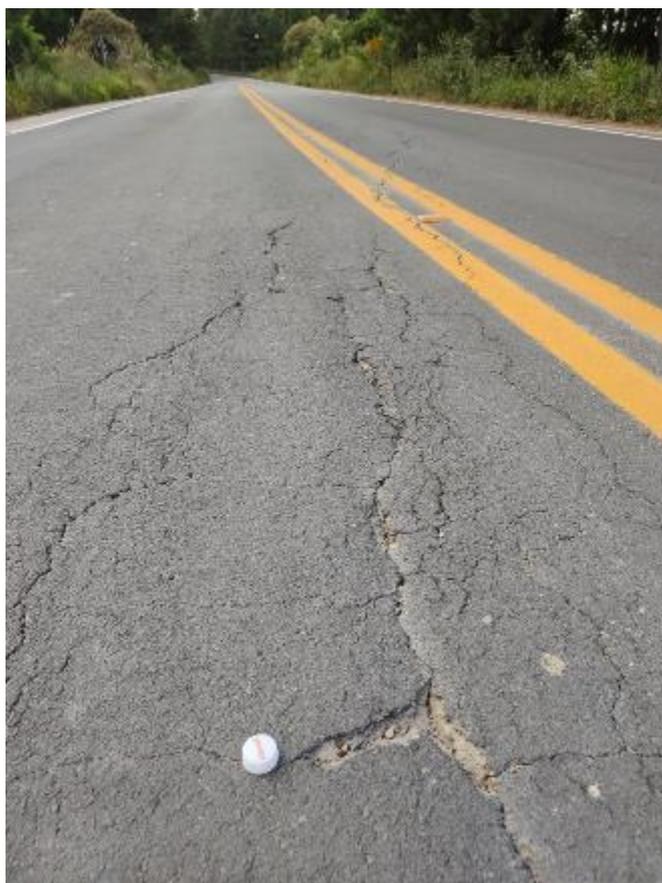
Figura 28 - Fissuras e trincas transversais no pavimento asfáltico.

Uma das ocorrências mais recorrentes no estudo de caso ilustrado, é manifestação de fissuras e trincas, muitas fissuras demonstraram-se interligadas por blocos e ou relacionadas a outras manifestações patológicas, por caracterizar a ocorrência da deformação excessiva do pavimento. A origem das fissuras neste caso, está relacionada a diversos fatores como temperatura, desgaste, ação do tráfego e problemas no material do revestimento.

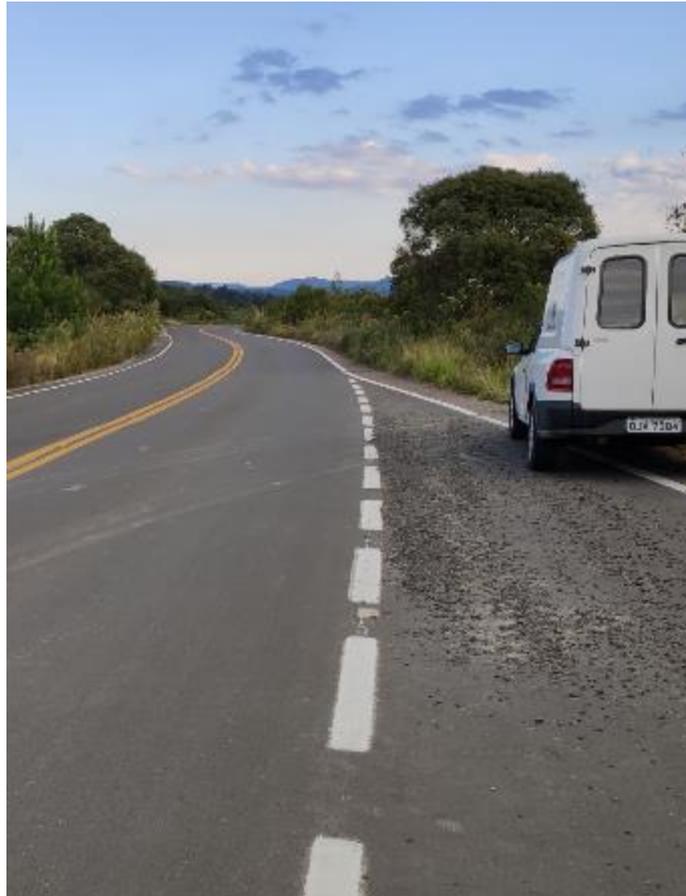
Figura 29 - Desagregação.

A patologia de desagregação é caracterizada por ter a mistura asfáltica utilizada no revestimento mal executada e tendo como resultado a separação dos materiais ali empregados, esse diagnóstico foi pouco manifestado no trecho e tinha a ocorrência presente em pontos de acostamentos.

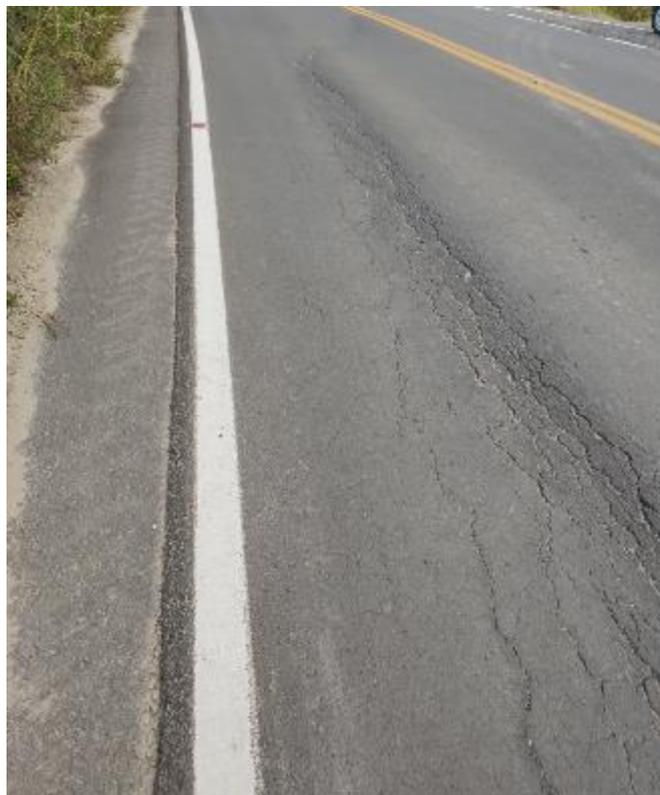
Figura 30 - Afundamento com fissuras.

Afundamentos, são deformações plásticas ocorridas no pavimento que prejudicam de forma severa a trafegabilidade sobre a estrada e pode até trazer riscos aos motoristas da via, como se nota esta patologia causa deformações em locais específicos do pavimento e se desenvolvem em fissuras longitudinais, no caso desta estrada era muito comum este evento se dar em certas curvas onde a frenagem e desaceleração do veículo sobrecarregados, exerce pressões elevadas sobre o pavimento, a má execução da compactação, como erros de projeto também estão associados a ocorrência deste evento.
