**PAVIMENTAÇÃO ASFÁLTICA: PATOLOGIAS NO PAVIMENTO
(SEGUIMENTO ESTUDADO ENTRE OS KM 225 AO KM 245 DA
RODOVIA BR-116 MUNICÍPIO DE LAGES – SC AO MUNICÍPIO DE
CORREIA PINTO – SC)**

Trabalho de Conclusão de Curso apresentado à
Coordenação do Curso de Engenharia Civil do
Centro Universitário UNIFACVEST como parte
dos requisitos para obtenção do Grau de Bacharel
em Engenharia Civil.

Estudar as patologias que ocorrem no pavimento flexível em rodovias federais, sobretudo no trecho entre Lages-Correia Pinto (Km 225 a 245) da BR-116.

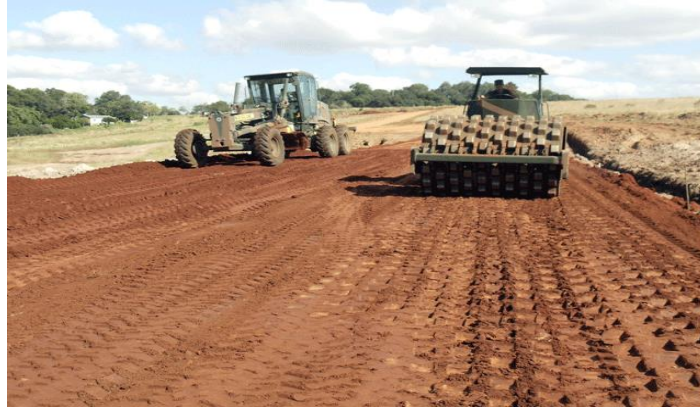
Figura 3 – Preparo do Subleito.

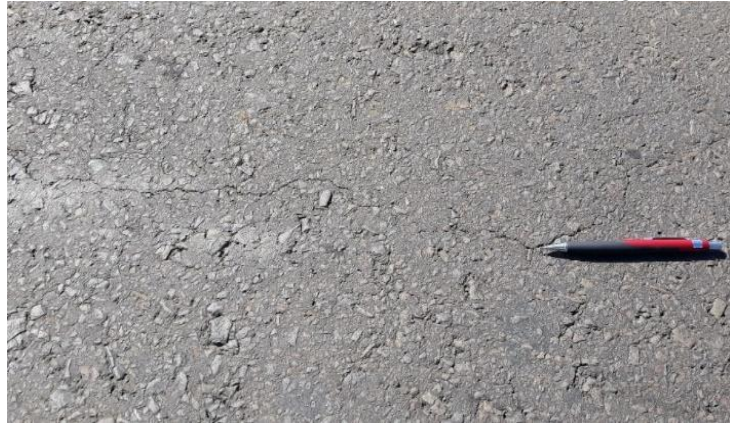
As fissuras são fendas de largura de espessura capilar que existem no revestimento e estão posicionadas longitudinal, transversal ou obliquamente ao eixo da via. Ela só é percebida a vista desarmada a 1,50m de distância. (DNIT, 2003)

Figura 5 – Fissuras encontradas no trecho da BR-116 entre Lages e Correia Pinto.

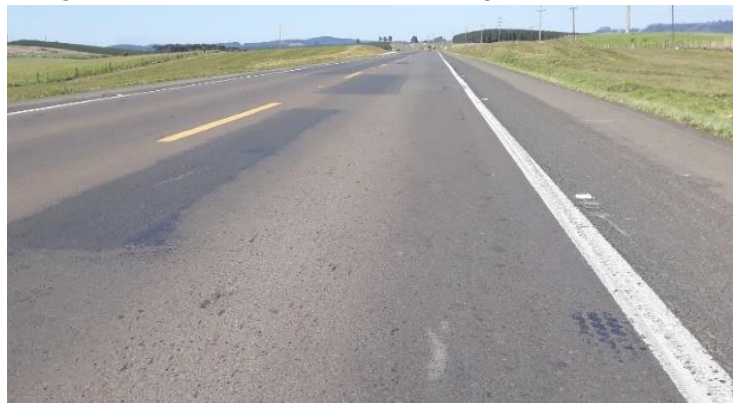
De acordo com a Norma DNIT (2003, p. 2): “As fissuras são fendas incipientes que ainda não causam problemas funcionais ao revestimento, não sendo assim consideradas quanto à gravidade nos métodos atuais de avaliação das condições de superfície”. Além disso, elas são imperceptíveis em longa distância, como a apresenta a imagem abaixo.

Figura 6 – Fissuras no trecho entre Lages a Correia Pinto.

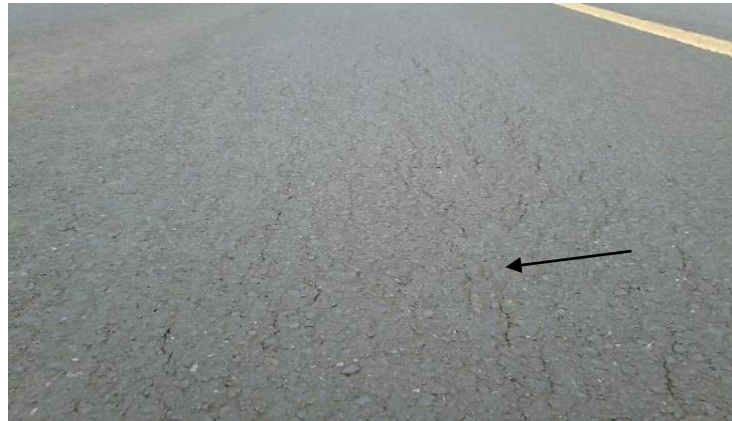
Fenda que está no revestimento, fácil de visualizar a olho nu, apresenta uma abertura superior à da fissura, podendo ainda apresentar de maneira de trinca isolada ou interligada (DNIT, 2003).

Figura 7 – Trinca localizada na BR – 116, trecho entre Lages e Correia Pinto.

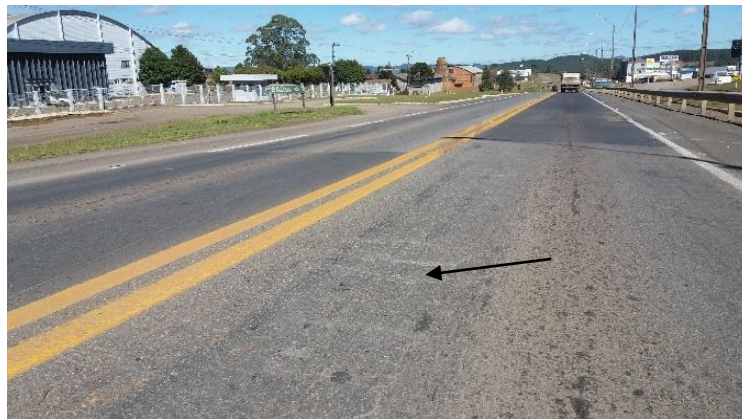
A trinca longitudinal é também isolada, mas se apresenta paralela ao eixo da via. Assim como a anterior, recebe a classificação de trinca longitudinal curta se for menor a 100 cm e, se superior, longitudinal longa (DNIT, 2003).

Figura 8 – Trinca no trecho entre Lages a Correia Pinto.

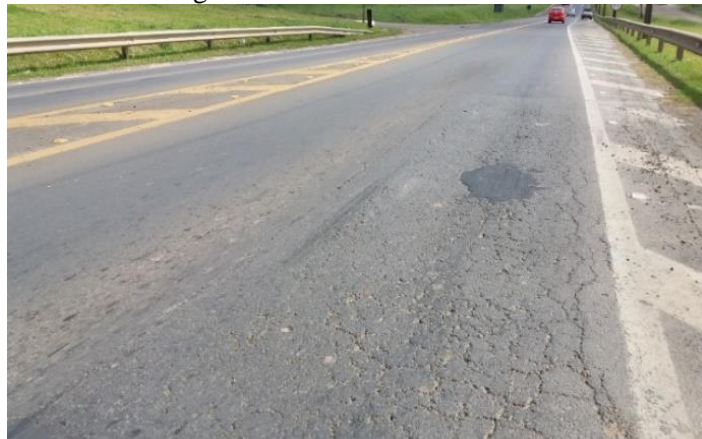
O manual DNIT (2003) caracteriza como trinca tipo “Couro de Jacaré” as trincas interligadas que não tem direções preferencias e tem o aspecto parecido com o couro de jacaré. Estas podem apresentar, ou não, erosão acentuada nas bordas.

Figura 9 – Trincas na BR – 116.

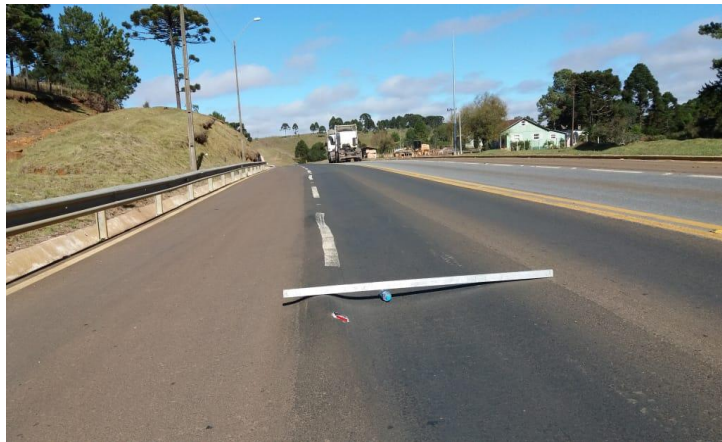
É causado pela fluência plástica de uma ou mais camadas do pavimento ou também do subleito e é acompanhado de solevamento. No momento em que ocorre a extensão de até 6m é considerado um afundamento plástico local, no caso de superior e se encontrar ao longo da trilha de roda é chamado de afundamento plástico da trilha de roda (DNIT, 2003).

Figura 10 – Afundamento plástico ocorrido no trecho entre Correia Pinto e Lages.

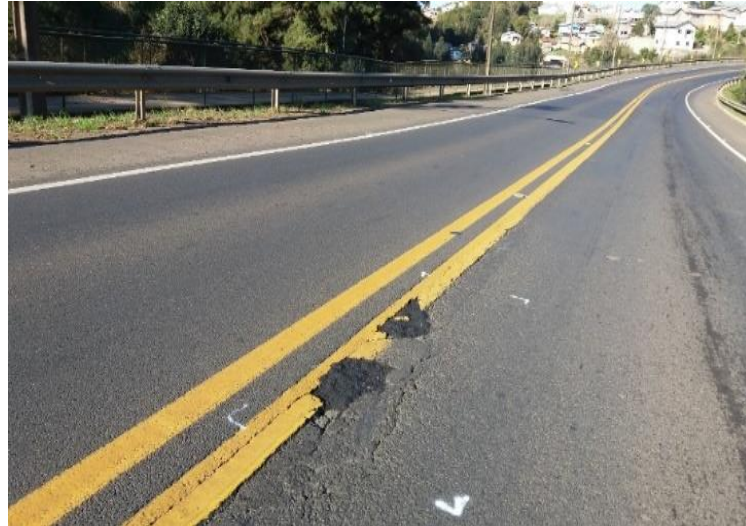
Figura 11 – Buraco devido a fadiga do pavimento na BR – 116 no trecho Correia Pinto – Lages.

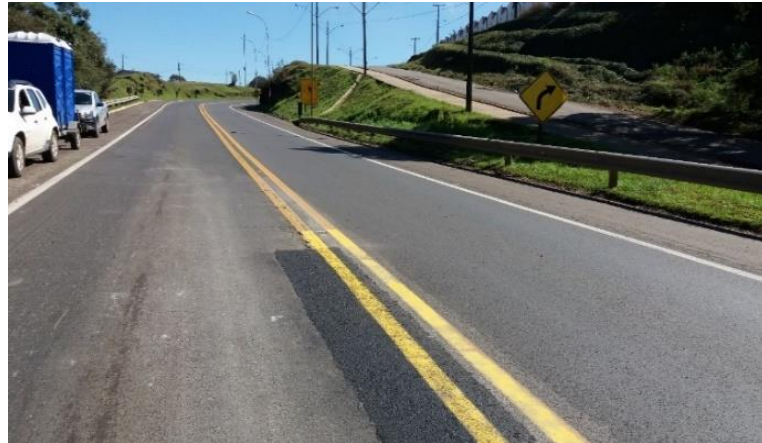
Figura 13 – Remendo feito para correção de panela no trecho entre Correia Pinto a Lages.

De acordo com DNIT (2003, p. 3): “Painela preenchida com uma ou mais camadas de pavimento na operação denominada de ‘tapa-buraco’”.

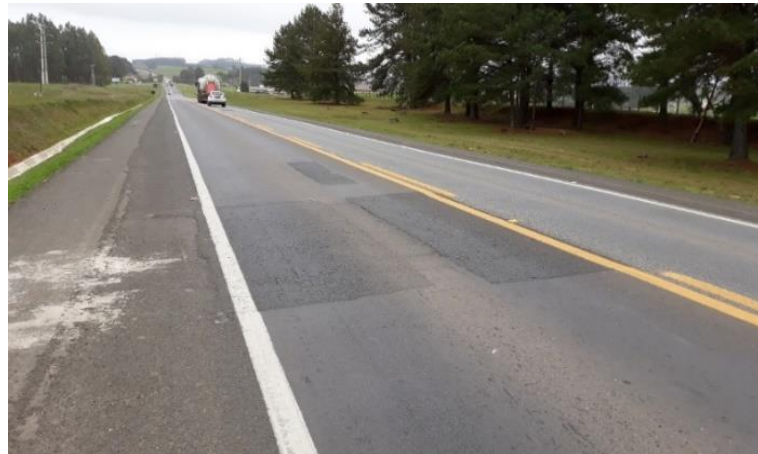
Figura 14 – Exemplo de Remendo feito na BR – 116.

Eles podem ser classificados em remendo profundo ou superficial. O remendo profundo é aquele que substitui o revestimento de uma ou mais camadas inferiores e tem formato retangular. Já o superficial é uma correção da área localizada, seja na superfície ou no revestimento, feita pela aplicação de camada betuminosa (DNIT, 2003).

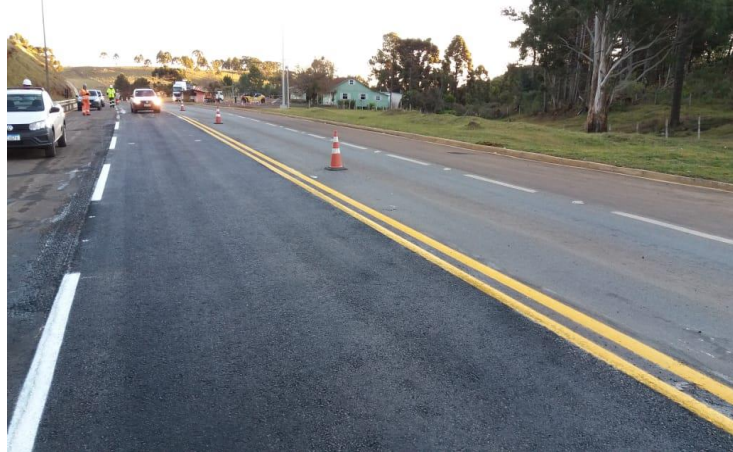
Figura 15 – Trecho da BR – 116 com correção na deformação plástica.

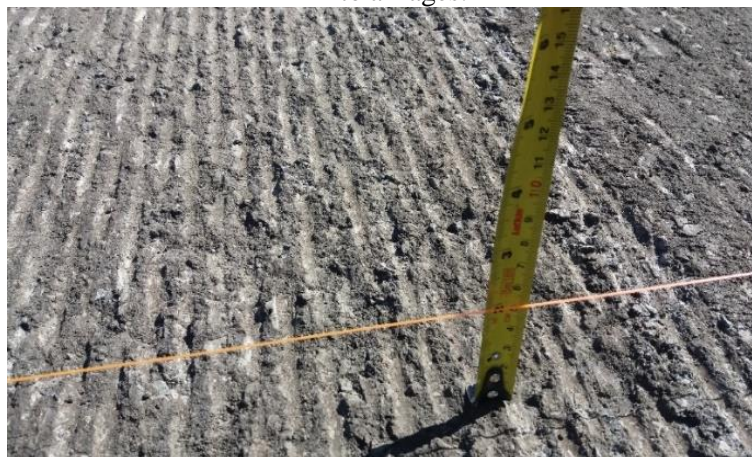
Figura 16 – Exemplo de fresado a fim de recompor a capa asfáltica de 5 cm no trecho entre Correia Pinto a Lages.

De acordo com o autor a fresagem é o principal meio para remover o revestimento antigo, tanto para fins de reciclagem quanto para acertar a superfície a ser recapada (FERNANDES JR. *et al.*, 2010).

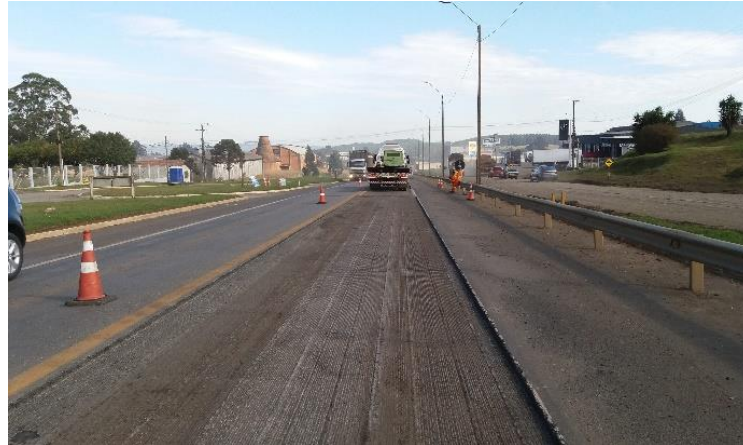
Figura 17 – Trecho estudado da BR – 116 fresado onde havia desgaste no pavimento.

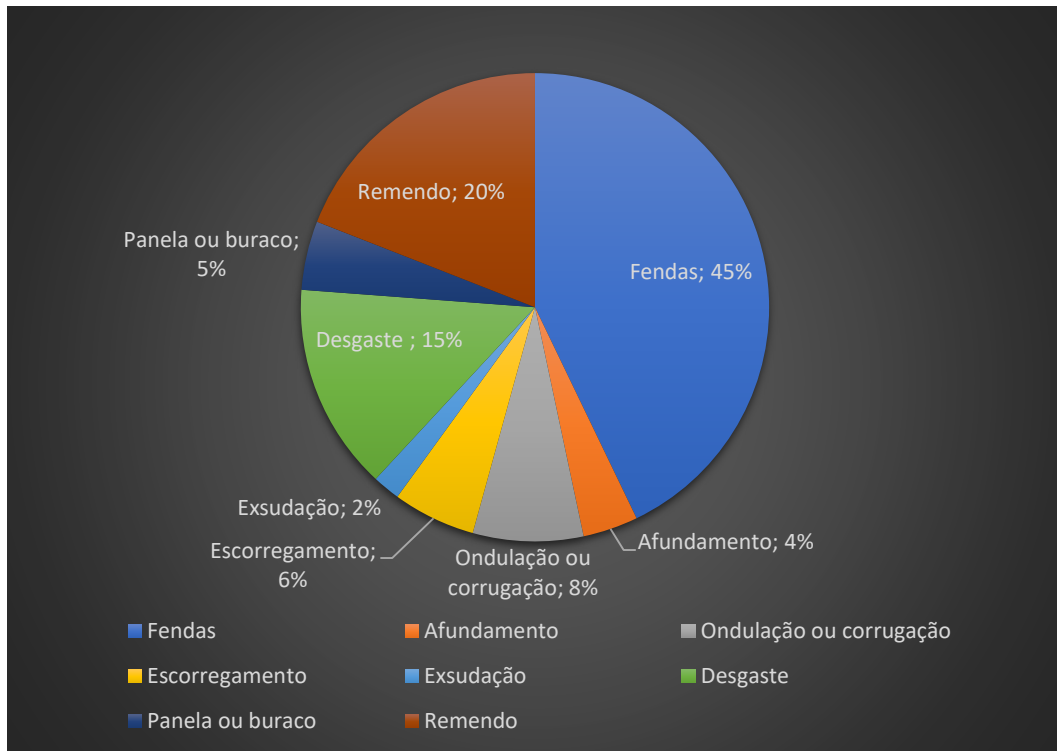
Para a pesquisa, foi realizado uma entrevista com três inspetores de pavimento que atuam na área de manutenção da rodovia. Além da entrevista, fez-se uma consulta em planilhas de quantitativos destes inspetores que as utilizam para controle. Dos 100 casos de patologias encontrados resultou no percentual mostrado no gráfico abaixo.

Gráfico 1 – Porcentagem de patologias encontradas na BR – 116 entre Lages e Correia Pinto (Km 225 a Km 245).
