PATOLOGIAS EM ESTRUTURAS DE CONCRETO ARMADO

Trabalho de Conclusão de Curso apresentado ao Centro Universitário UNIFACVEST, como parte dos requisitos para obtenção do título de Bacharel em Engenharia Civil.

O local escolhido para o estudo de caso foi uma residência no município de Lages, Santa Catarina. A estrutura compreende uma área com garagem, duas salas, uma cozinha, quatro quartos, dois banheiros, uma área de serviço e um quintal, sendo que os subsídios levantados foram extraídos a partir da parte externa da casa.

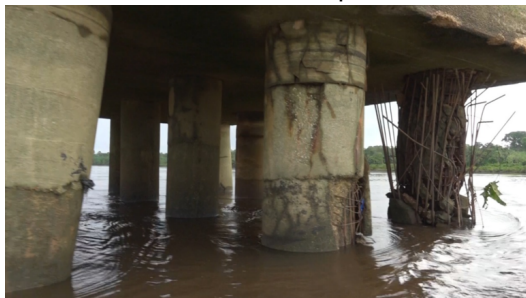
intrínsecos e extrínsecos a seu planejamento, construção e manutenção. A figura 1 mostra a situação da base da ponte sobre o Rio Moju, no Pará, meses antes da sua queda, em 2019. Patologias gravíssimas estavam presentes na estrutura que veio a cair com o choque com uma balsa.

Figura 1: Estrutura deteriorada da ponte sobre o rio Moju.

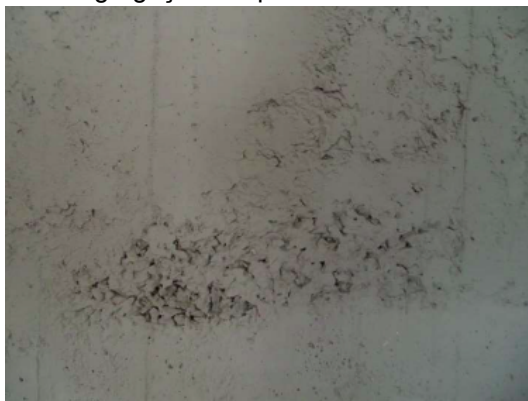
A estrutura sofre de concreto segregado (figura 3) a partir do momento em que a composição do concreto não é executada de forma a o deixar homogêneo, resultando assim em uma estrutura com uma permeabilidade irregular e que facilita a formação de patologias de vazamento, conforme vistas anteriormente.

Figura 3: Segregação em parede de concreto armado.

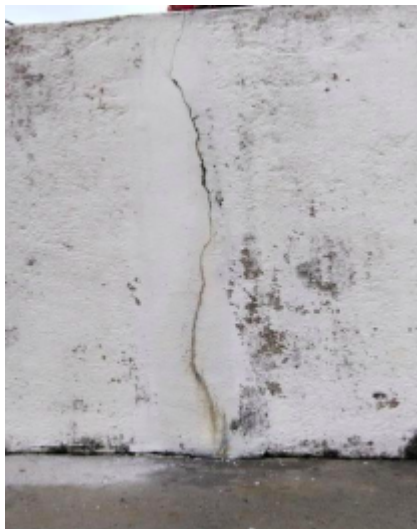
A fissura (figura 4) é provavelmente a patologia que mais gera alarme em decorrência da assimilação que é feita entre a sua aparência e a ideia de fragilidade da estrutura. De um ponto de vista mais técnico, a fissura é a formação de seções, normalmente transversais em uma área específica ou por toda a estrutura de concreto armado, provocadas por tensões ou rupturas no material em questão.

Figura 4: Fissura em um reservatório em Criciúma, SC.

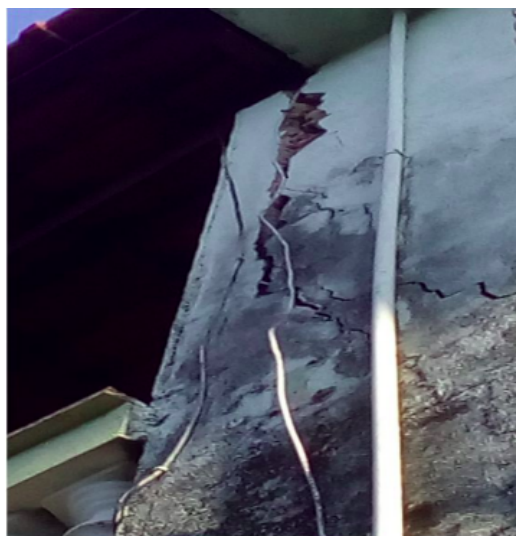
Ao passo em que as fissuras causam uma impressão de que algo está errado mais imediatamente, as trincas (figura 5) representam um perigo real maior. Apesar de serem causadas de forma semelhante às fissuras, as trincas são mais perigosas por serem mais profundas, sendo capazes de separar o material onde elas se encontram em dois.

Figura 5: Fendas e umidade identificadas na lateral de uma residência em Campo Belo, MG.

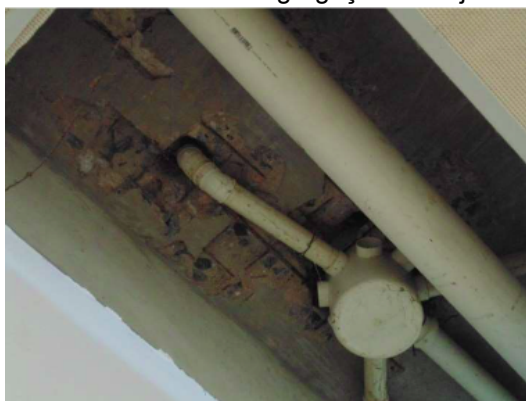
A corrosão de armadura (figura 6) é um pouco mais complexa de ser detectada por não ter traços por si só que externalizam na estrutura, mas que ainda sim pode ser evitada. Ela é causada por um fenômeno químico onde a camada protetora fornecida pelos poros do concreto é quebrada por algum elemento aquoso, expondo o aço interno a oxidação e iniciando o processo de corrosão. Logo, a umidade que invade a região da armadura da estrutura é um agente causador dessas corrosões.

Figura 6: Corrosão de armadura e desagregação em laje de concreto armado.

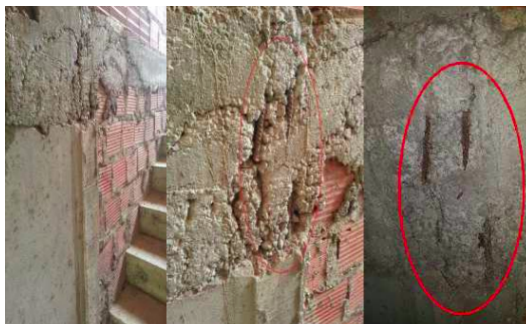
Assim como a armadura, o concreto também pode sofrer de corrosão. Essa patologia (figura 7) se difere das demais por estar mais exposta a fatores extrínsecos, como por exemplo microrganismos que oxidam o enxofre ou sulfetos

presentes no concreto. O contato com ácidos também contribui para a corrosão do concreto. O ponto crítico se dá a partir do momento no qual, uma vez sob o processo de corrosão, tanto o concreto quanto a armadura estão propensos para o desenvolvimento das demais patologias.

Figura 7: Pilar com corrosão de concreto ocasionado por má execução em um edifício residencial em Teresina, PI.

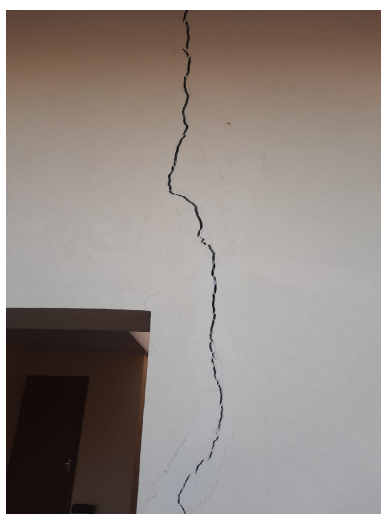
Na figura 9, foi encontrado um caso de trinca próximo à entrada da garagem da residência, partindo do teto, com dimensões de aproximadamente 1,20 metros de comprimento por 1 cm de espessura. Visto que não existe nenhum sinal de reforma na área da patologia, e os casos de segregação de concreto que serão vistos posteriormente, concluiu-se que o provável fator mais relevante para o surgimento dessa patologia foi a falha na composição do concreto, deixando a estrutura mais vulnerável a fatores geográficos e externos como trepidações causadas pelo tráfego de veículos e construções próximas.

Figura 9: Trinca encontrada próximo à entrada da garagem.

Patologia	Gravidade	Urgência	Tendência	Valor GUT
Corrosão de armadura	3	2	3	18
Trinca	2	2	3	12
Concreto segregado	2	2	1	4

Para o tratamento da trinca, é necessário a aplicação de uma mão de argamassa ou massa acrílica no local afetado, e para a área segregada, a aplicação de uma mão de argamassa polimérica estrutural pode ser uma alternativa boa. O ponto do tratamento é respeitar a lista de prioridades estabelecidas pelo método GUT, que auxilia na gestão de recursos enquanto atua nos fatores mais relevantes primeiro.

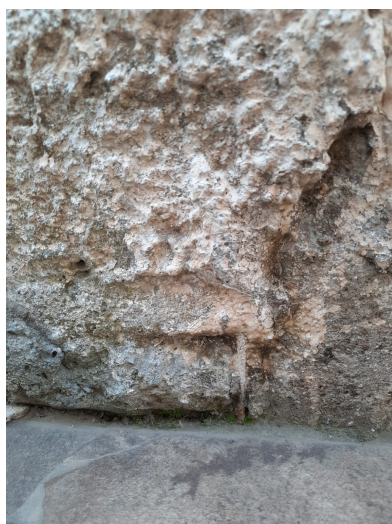
Na parte interna do muro da residência, foram identificadas áreas de segregação de concreto (figura 10). A irregularidade na homogeneidade da estrutura pode ter sido causada por uma falha no momento do adensamento do concreto.

Figura 10: Concreto segregado localizado no muro, próximo ao piso.

O trabalho de tratamento da corrosão da armadura deve ser feito primeiramente com a limpeza da área corroída da armadura com lixas até que toda a superfície prejudicada seja retirada, seguido da retirada de todo o concreto deteriorado. Após a conclusão da limpeza, o tratamento segue com o cobrimento da armadura com um material de concreto homogêneo, para evitar o surgimento de futuras segregações.

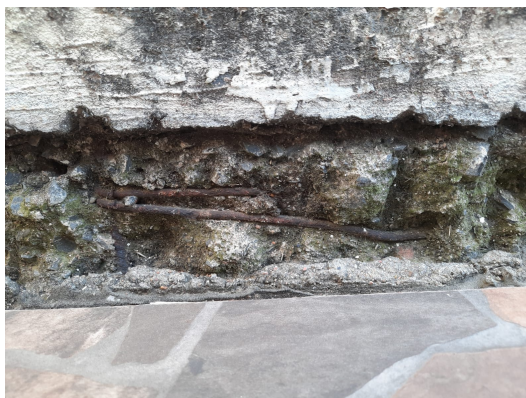
Na figura 11, agora no lado externo de uma das paredes da residência, foi detectado um caso de corrosão de armadura, com dimensões médias de 10 cm de altura por 50 cm de comprimento, deixando a armadura exposta. A armadura já se encontra em um estágio inicial de corrosão. Pela área precisa onde o revestimento cedeu, entende-se que a composição do material da área em si não foi realizada de forma homogênea com o material logo acima.

Figura 11: Corrosão de armadura localizada no lado externo da parede.

Seguindo os valores estipulados pelo método GUT (tabela 1), a patologia de corrosão de armadura identificada na residência seria aquela com maior valor GUT, ou seja, maior prioridade para o tratamento. Após este, na ordem de prioridade, vêm a trinca e o concreto segregado. De acordo com a avaliação do método, essas
