**MANIFESTAÇÕES PATOLÓGICAS EM ALVENARIA DE VEDAÇÃO: CAUSA,
PREVENÇÃO E RECUPERAÇÃO**

Trabalho de Conclusão do Curso de Graduação em
Engenharia Civil do Centro Universitário Unifacvest
como requisito para a obtenção do título de Bacharel em
Engenharia Civil.

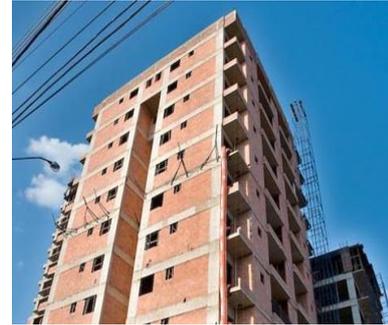
Figura 3 – Alvenaria de vedação de uma edificação.

Também se encontram similaridade entre os elementos de alvenaria e a musculatura do corpo humano, conforme mostra Figuras 2 e 3, que teriam como ponto em comum preencher as estruturas citadas acima.

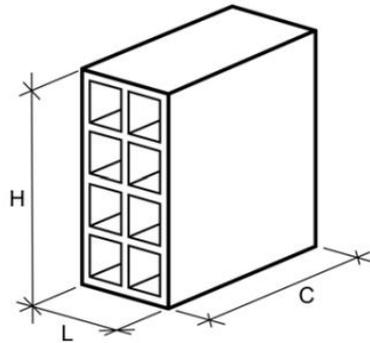
Figura 4 – Bloco cerâmico de vedação com furos na horizontal.

De acordo com a NBR 15270-1 (ABNT, 2005), os blocos cerâmicos de vedação são produzidos para ser usado com furos na horizontal, representado na figura 4 e também com furos na vertical, representado na figura 5. Os blocos cerâmicos para vedação constituem as alvenarias externas ou internas que não têm a função de resistir a outras cargas verticais, além do peso da alvenaria da qual faz parte.

Posição dos Furos	MPa
Para blocos usados com furos na horizontal (figura 4)	$\geq 1,5$
Para blocos usados com furos na vertical (figura 5)	$\geq 3,0$

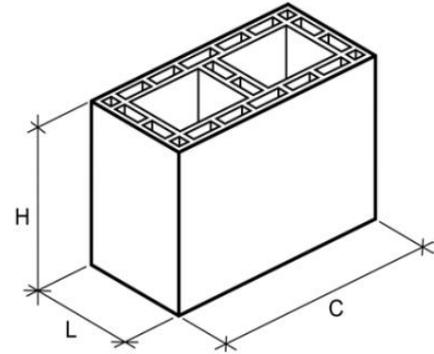
Figura 5 – Bloco cerâmico de vedação com furos na vertical.

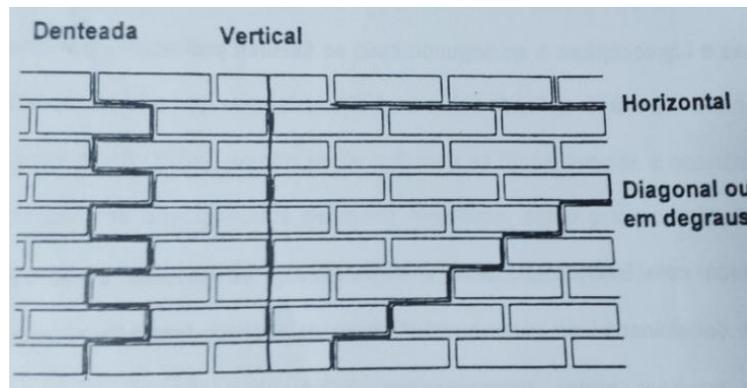
- Vertical;
- Horizontal;
- Denteada;
- Diagonal ou em degraus.

Figura 6 – Classificação das fissuras nas alvenarias segundo sua direção.

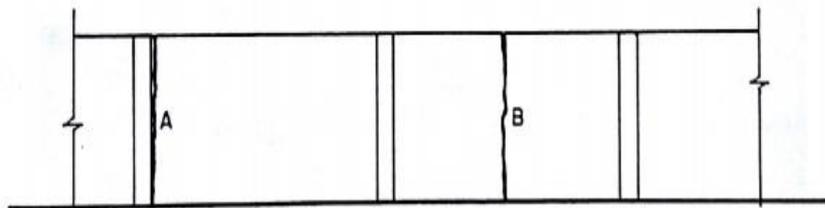
Figura 7 – Fissuras verticais causadas por movimentações térmicas:
A) fissura entre alvenaria e pilar, B) fissuras no corpo da alvenaria.

Segundo Sena *et al.* (2020, p. 125), as fissuras por movimentações térmicas podem aparecer em regiões de interface entre a alvenaria e elementos estruturais (A) quanto nas paredes contínuas (B), conforme mostra a Figura 7.

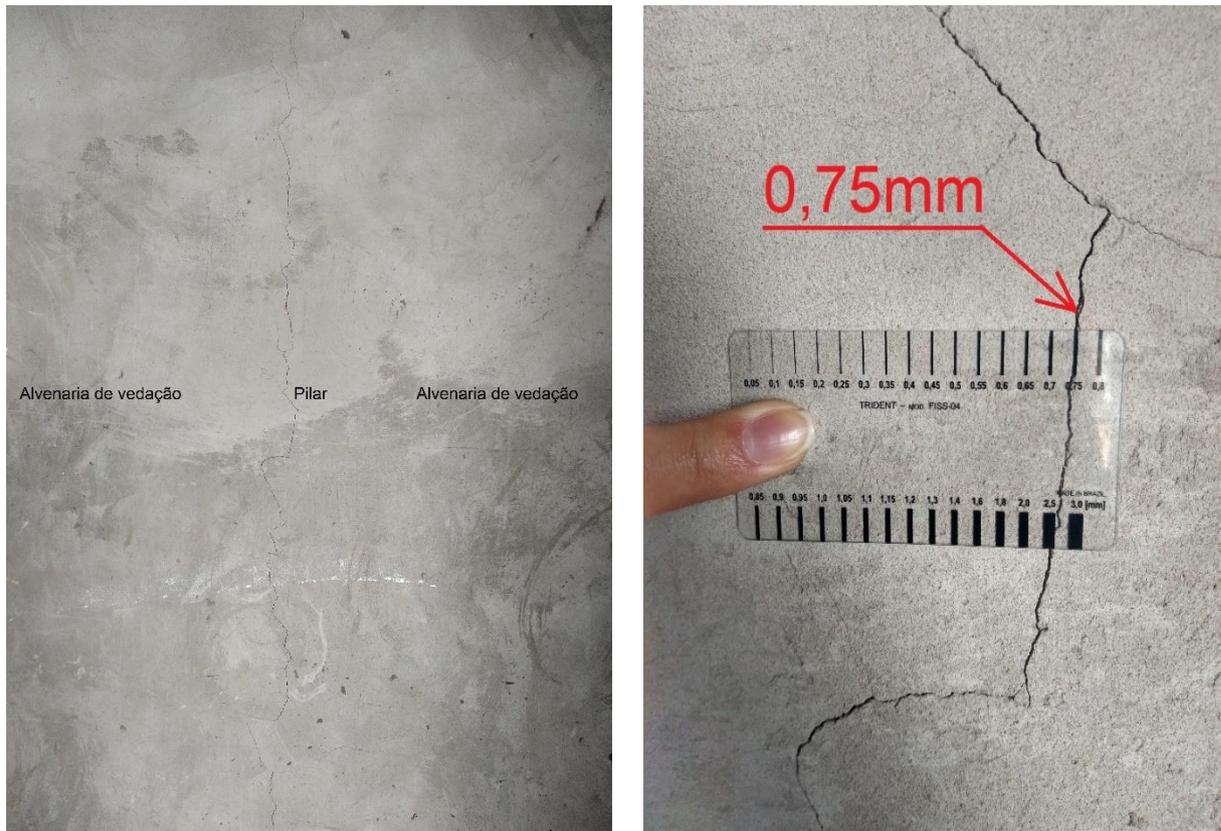
Figura 8 – Trinca na ligação da alvenaria de vedação com o pilar.

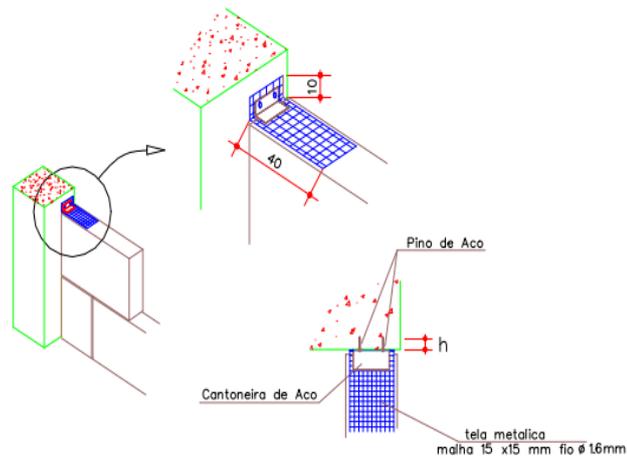
Figura 9 – Detalhe de instalação da tela metálica para ligação entre parede e pilar.

Segundo Sena *et al.* (2020, p. 126), as regiões de interfaces entre paredes de alvenaria e pilares de concreto, é recomendável a execução de amarrações com tela galvanizada, iniciando na primeira fiada de alvenaria e posteriormente a cada duas fiadas na extensão da interface alvenaria/pilar. Para fixação da tela, recomenda-se a utilização de pistola finca pinos e um cuidado especial a ser tomado é que o pino seja fixado exatamente na dobra da tela, conforme pode ser observado nas Figuras 9 e 10, para que não haja possibilidade de movimentações. Uma maneira de facilitar isso é empregando uma cantoneira metálica que auxilia a dobra da tela no local correto e a fixação do pino. Caso o pino não seja fixado na dobra, podem acontecer fissuras de interface mesmo com a utilização desta solução.

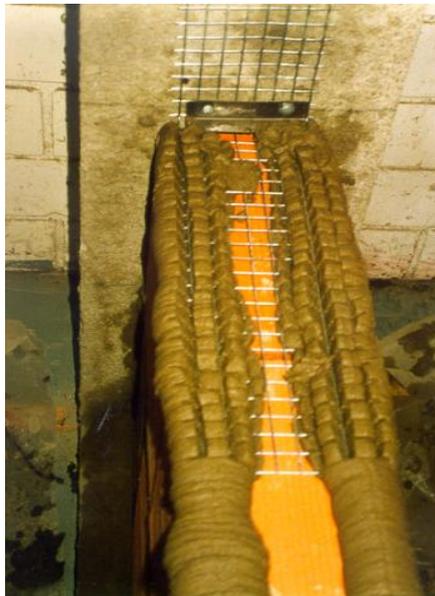
Figura 10 – Exemplo de fixação da tela metálica na obra.

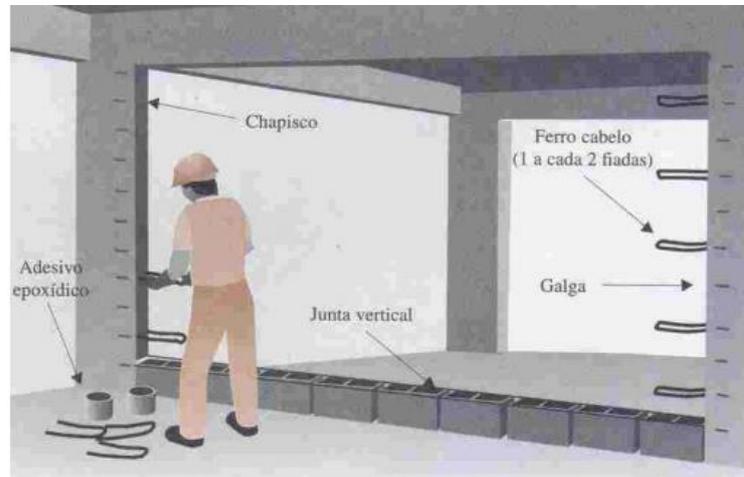
Figura 11 – Colocação de barras de aço “Ferro Cabelo” para ligação entre alvenaria/pilar.

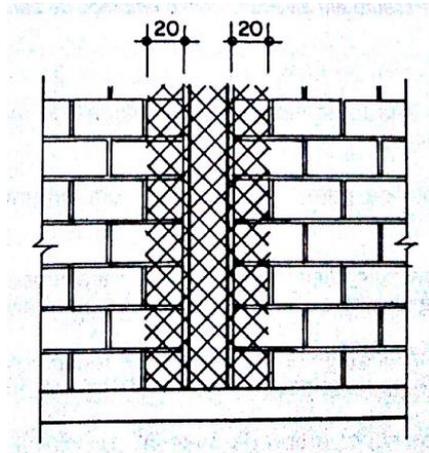
Figura 12 – Recuperação de fissura entre pilar/parede com tela de estuque.

Neste tipo de recuperação a tela poderá ser fixada na alvenaria com o emprego de pregos ou cravos de metal e deverá estar medianamente distendida; a alvenaria e o pilar deverão ser chapiscados após a colocação da tela, e a argamassa de recuperação deverá ter baixo módulo de deformação (traço 1:2:9 em volume) (THOMAZ, 1989, p. 166).

O procedimento de reparo para fissuras entre o pilar e alvenaria é através da inserção de material flexível, usando tela metálica leve, como por exemplo tela de estuque. Nas paredes revestidas é necessário a remoção desse material para a aplicação de uma nova argamassa, juntamente com a colocação da tela. O transpasse mínimo da tela no pilar é de 20 cm para cada lado, conforme indicado na Figura 12, (THOMAZ, 1989, p. 165).

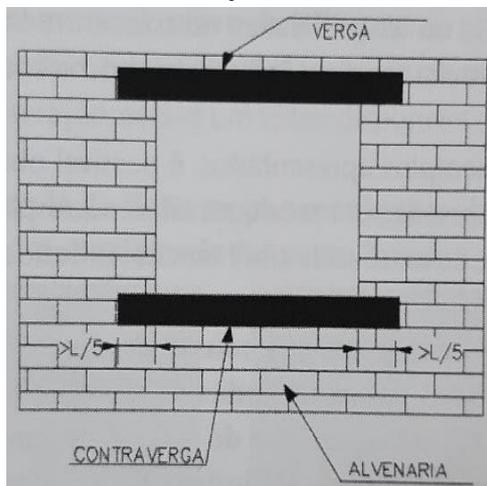
Figura 13: Posicionamento de vergas e contravergas em janelas.

Para Caporrino (2018, p. 12) **vergas** são cintas armadas utilizadas sobre aberturas nas alvenarias, para resistir as cargas resultantes dos elementos acima das aberturas. **Contravergas** são cintas armadas utilizadas na parte inferior das aberturas nas alvenarias, resistindo a concentração de tensões, evitando fissuras. As Figuras 13 e 14 ilustram o posicionamento das vergas e contravergas.

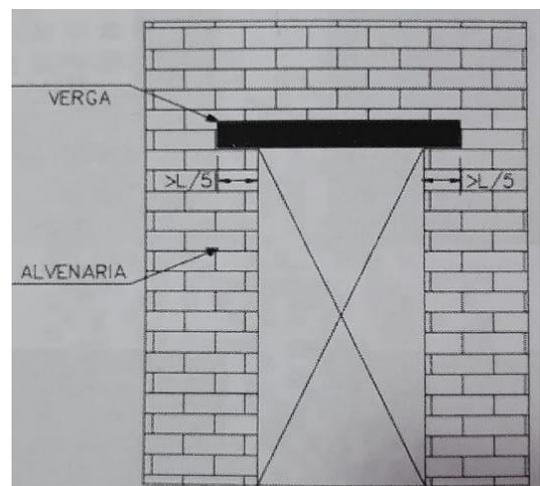
Figura 14: Posicionamento de vergas em portas.

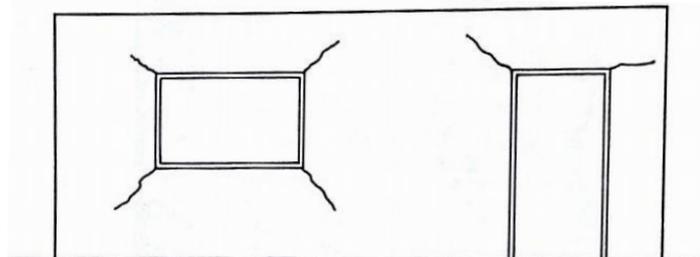
Figura 15: Padrões de fissuras que podem acontecer devido a ausência ou ineficiência de vergas e contravergas.

A ausência ou má execução de vergas e contravergas nas aberturas ocasionam o aparecimento de fissuras conforme indicado na Figura 15 e 16, devido a concentração de tensões existentes.

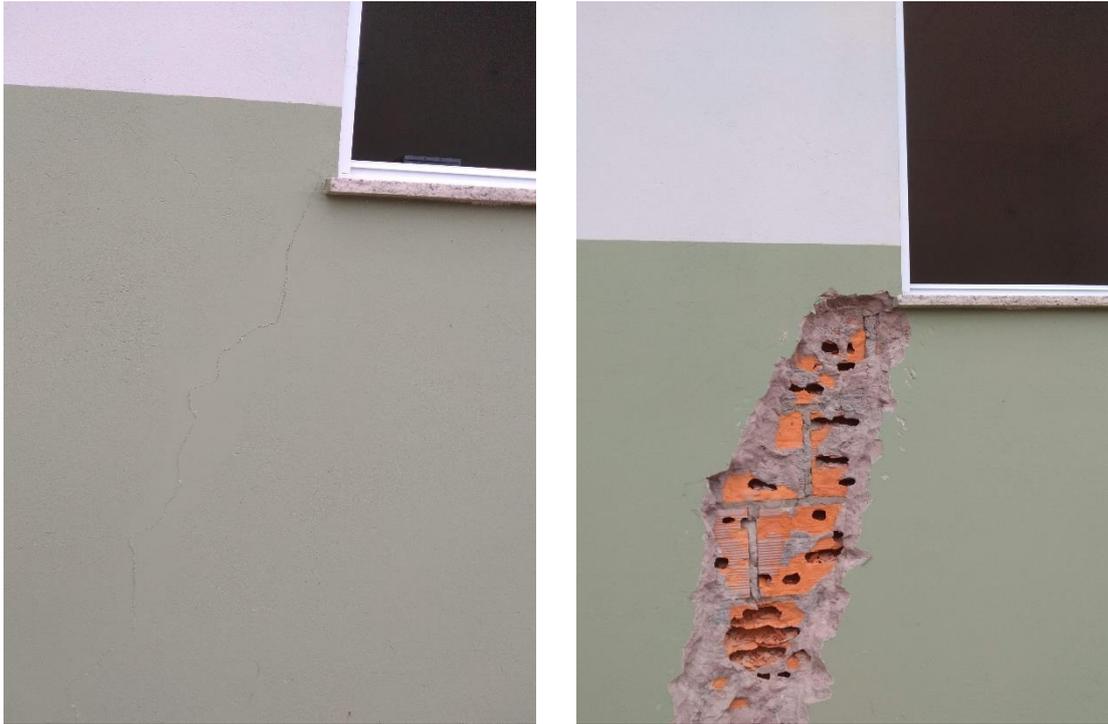
Figura 16 – Exemplo real de ausência de contraverga na janela.

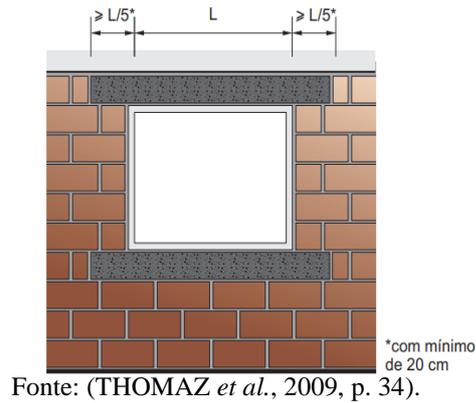
Figura 17 – Verga e contraverga no contorno de vão de janela (sendo L a largura do vão da janela).

Com a finalidade de absorver tensões que se concentram nos contornos dos vãos, oriundas de deformações impostas, devem ser previstas vergas e contravergas com transpasse em torno de 20% da largura do vão, avançando no mínimo 20 cm para cada lado do vão, conforme indicado na Figura 17 (THOMAZ *et. al.*, 2009, p. 33).

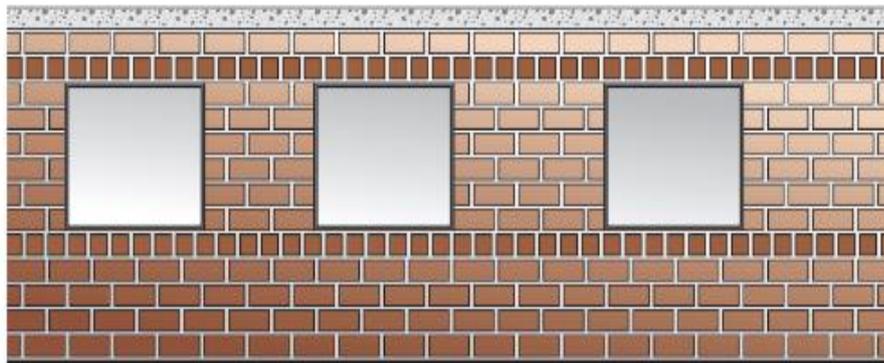
Figura 18 – Vergas e contravergas contínuas em alvenaria com aberturas sucessivas.

No caso de vãos sucessivos, as vergas e contravergas devem ser contínuas (Figura 18); em casos especiais (janelas ou portas de grandes dimensões, paredes muito altas), vergas e contravergas devem ser dimensionadas como vigas (THOMAZ *et al.*, 2009, p. 34).

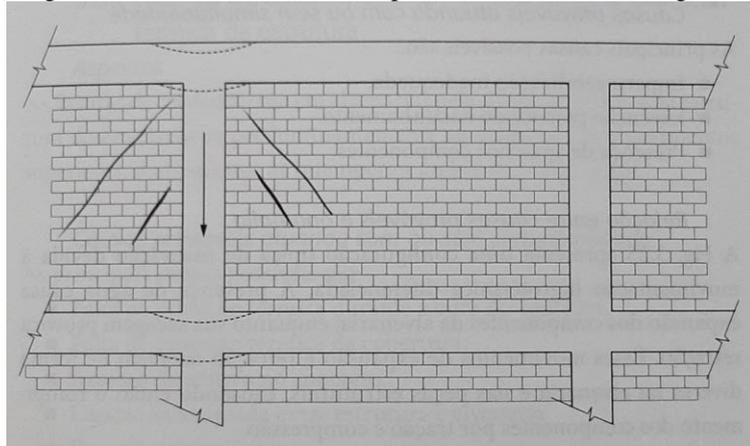
Figura 19 – Fissura desenvolvida predominantemente na diagonal.

Para Caporrino (2018, p. 81) na alvenaria de vedação as fissuras geradas por recalque diferencial da fundação, ocorrem principalmente na diagonal, a partir das faces do pilar que sofreu recalque de fundação, conforme observado na Figura 19.

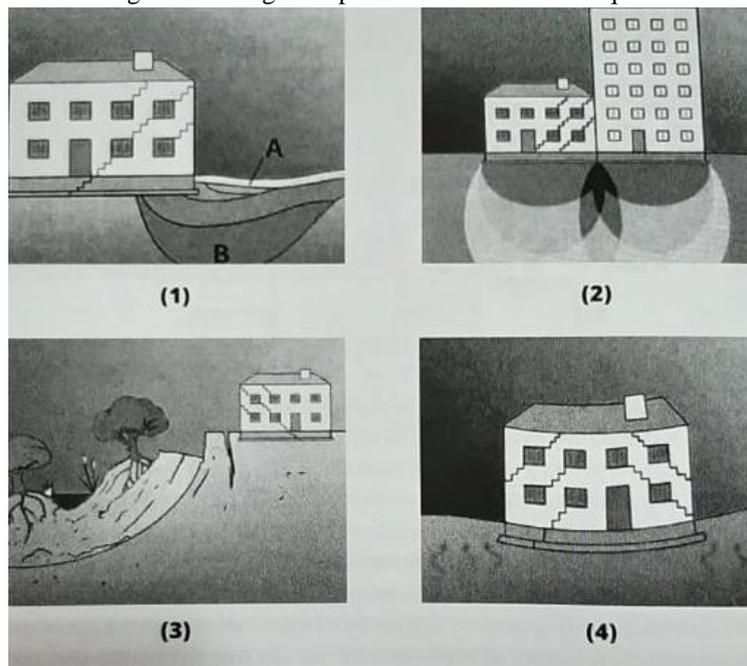
- (1) Alterações no solo, camadas deformáveis;
- (2) Recalques causados por edificações vizinhas gerando sobreposição de bulbos de tensões;
- (3) Escavações e/ou proximidade de taludes instáveis;
- (4) Rebaixamento de aquífero;
- Vibrações e fundação dimensionada inadequadamente;

Figura 20 – Algumas possíveis causas de recalques.

As principais causas da ocorrência de recalque diferencial segundo Caporrino (2018, p. 81) e Sena *et al.* (2020, p. 132) observado respectivamente na Figura 20:

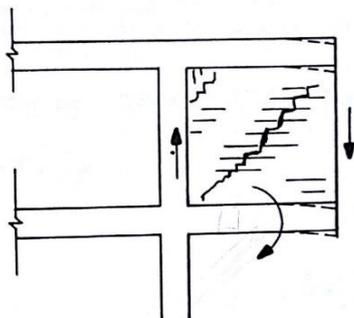
Figura 21 – Modelo teórico de fissuras em regiões com presença de elemento estrutural em balanço.

Sena *et al.* (2020, p. 134) destaca que nem todas as trincas inclinadas (45°) são provenientes de recalques diferenciais, um exemplo disso pode ser observado nas Figuras 21 e 22, em que é possível visualizar aberturas causadas por deformação em balanço de vigas.

Um caso bastante típico de fissuração provocada pela falta de rigidez estrutural é aquele que se observa nas regiões em balanço de vigas, problema particularmente importante em edifícios sobre pilotis, onde o balanço é intencionalmente utilizado para alívio dos momentos positivos. A deflexão da viga na região em balanço normalmente provoca o aparecimento de fissuras de cisalhamento na alvenaria e/ou o destacamento entre a parede e a estrutura (THOMAZ, 1989, p. 77).

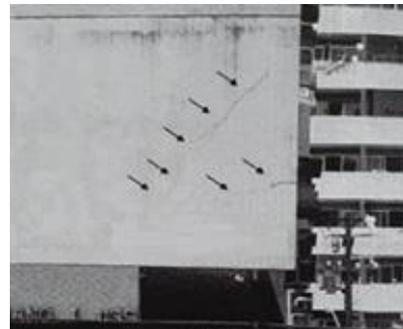
Figura 22 – Exemplo real de fissuras em regiões com presença de elemento estrutural em balanço.

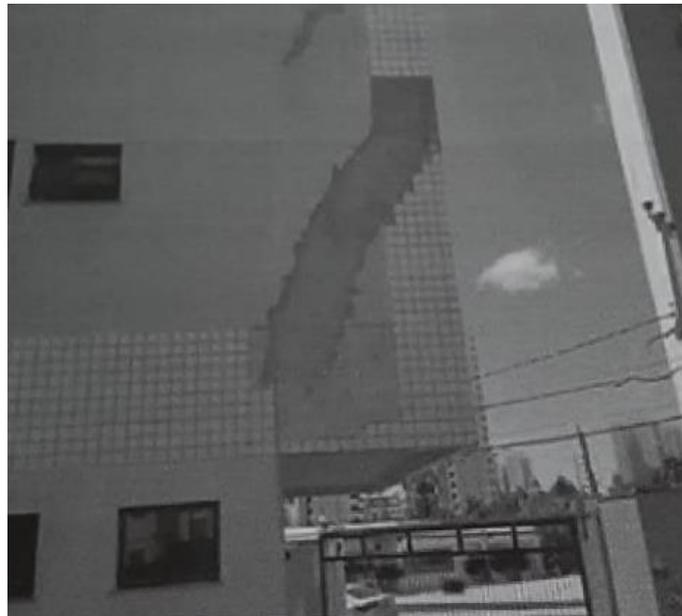
(1) remoção dos revestimentos nas laterais da trinca;

- (2) fechamento da abertura com argamassa;
- (3) aplicação de tela metálica eletrosoldada, com 25mm de abertura de malha quadrada e espessura de fio de 1,24mm, passando-se 25cm para cada lado tomando a fissura como eixo;
- (4) reconstituição do revestimento argamassado;
- (5) execução da camada de acabamento (pintura ou placas cerâmicas). A eficácia dessa solução somente é possível se a movimentação da viga estiver atingida a deformação máxima considerando os esforços impostos, ou seja, a fissura precisa estar estabilizada. É indicado o monitoramento após o reparo para garantia de que as movimentações cessaram e caso o elemento estrutural ainda apresente movimentações a solução será a aplicação de selante flexível.

Figura 23 – Correção de fissuras em alvenaria na presença de elementos estruturais em balanço.

Segundo Sena *et al.*, (2020, p. 134) para a correção dessa patologia, pode-se utilizar o seguinte procedimento (Figura 23):

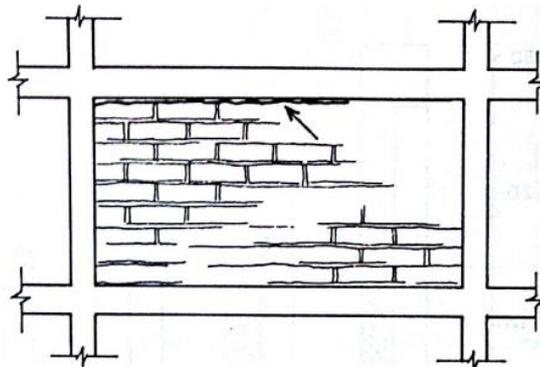
Figura 24 – Modelo de fissuração provocado pela ausência ou encunhamento precoce.

O encunhamento precoce ou com materiais inadequados pode trazer fissurações na alvenaria conforme apresentada na Figura 24. Ocorre devido a deformação dos elementos estruturais acima, exemplo, vigas ou laje, gerando esforços na alvenaria, causando fissuras (SENA *et al.*, 2020, p. 135).

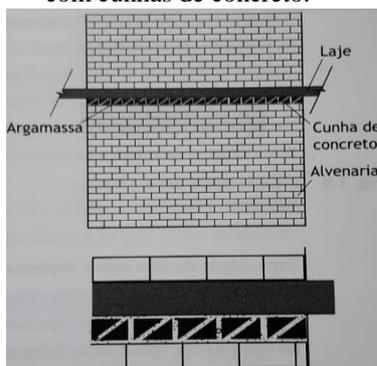
Figura 25 – Encunhamento com cunhas de concreto.

Segundo Caporrino (2018, p. 25), o encunhamento pode ser feito de três maneiras, utilizando cunhas de concreto pré-fabricadas, tijolos cerâmicos maciços inclinados que permitem que a alvenaria trabalhe rigidamente ligada à estrutura e preenchimento com argamassa de encunhamento, conforme observado respectivamente nas Figuras 25, 26 e 27. É necessário analisar a alternativa mais indicada para cada caso. Nas duas primeiras soluções (Figura 25 e 26) o espaço entre a alvenaria e a estrutura de concreto deve ter entre 10 cm e 15 cm, já na solução com argamassa de encunhamento (Figura 27), essa distância deve ser de 2 cm a 3 cm.

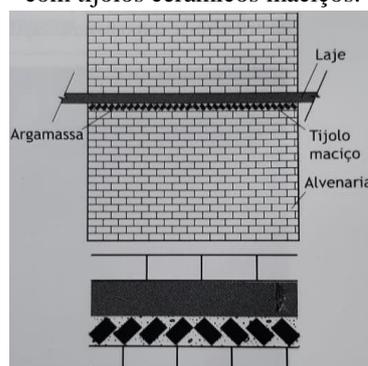
Figura 26 – Encunhamento com tijolos cerâmicos maciços.

De acordo com Thomaz *et. al.* (2009, p. 31), para a eficácia do encunhamento com a laje ou viga, é importante a realização da limpeza e aplicação de chapisco no componente estrutural, para o assentamento inclinado de tijolos cerâmicos maciços, empregando-se argamassa relativamente fraca (“massa podre”), formando-se assim um material mais flexível, amortecendo as deformações estruturais que seriam transmitidas direto para a alvenaria.

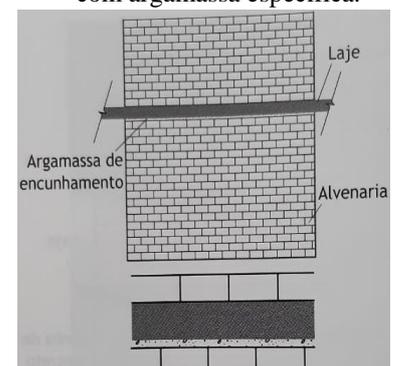
Figura 27 – Encunhamento com argamassa específica.

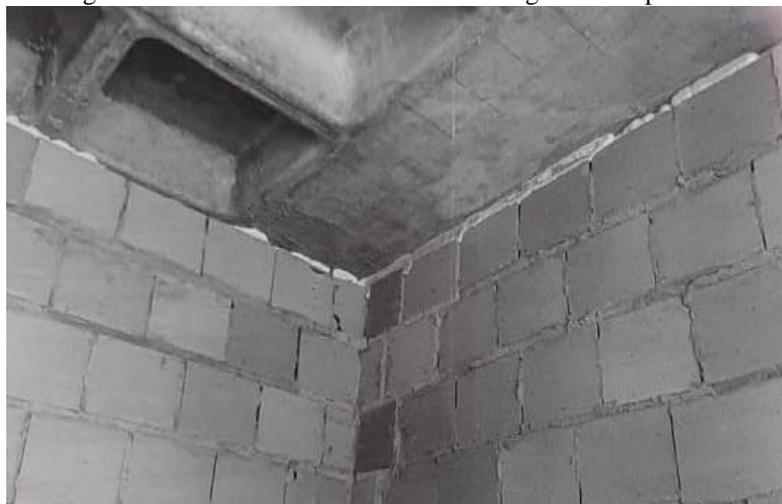
Figura 28 – Encunhamento em obra com argamassa específica.

Segundo Caporrino (2018, p. 26), a argamassa de encunhamento tem a capacidade de não sofrer ruptura ao se deformar por solicitações diversas e retornar a suas dimensões originais após cessarem as solicitações. A argamassa deve ter alta plasticidade, aderência e baixo módulo de elasticidade, diminuindo, assim, a incidência de fissuração nas alvenarias, conforme indicado na Figura 28.

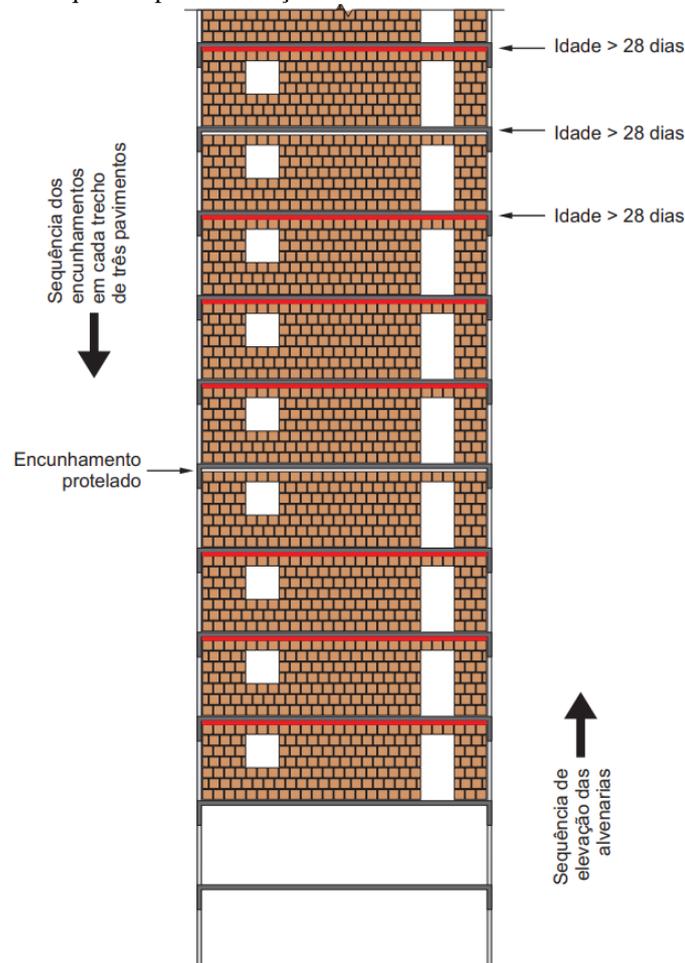
Figura 29 – Sequência para realização do encunhamento das alvenarias de vedação.

O ideal é que a fixação (“encunhamento”) seja feita de cima para baixo após 14 dias da elevação da parede do último pavimento. Porém, caso não seja possível realizar dessa forma devido ao planejamento da obra, recomenda-se fixar (“encunhar”) em grupos de três pavimentos, de cima para baixo, estando três pavimentos acima com alvenaria já elevada. De qualquer forma, o pavimento térreo e o primeiro pavimento só podem ser fixados (“encunhados”) ao final do serviço de fixação, conforme observado na Figura 29, (THOMAZ *et. al.*, 2009, p. 50).

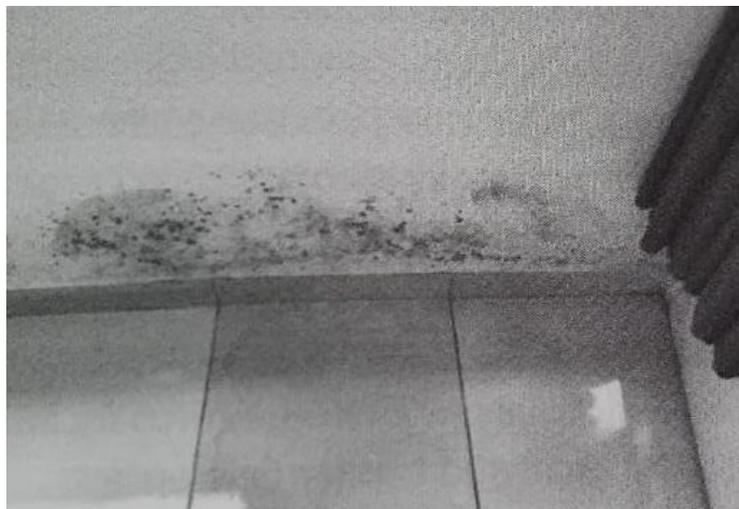
Figura 30 – Manchamentos e fungos devido à umidade ascendente.

Nas alvenarias, um dos problemas mais comuns observados, principalmente em casas, é o manchamento ou fissurações nas bases das paredes de vedação (Figura 30). Tal problema é causado pela umidade ascendente proveniente do próprio solo, que percola pelos elementos e componentes por ascensão capilar devido às falhas ou inexistência de impermeabilização na fundação da construção (vigas baldrame). Este problema pode ainda estar associado à ocorrência de eflorescências devido à presença de sais em solução na água que vem do solo (SENA *et. al.*, 2020, p. 137).

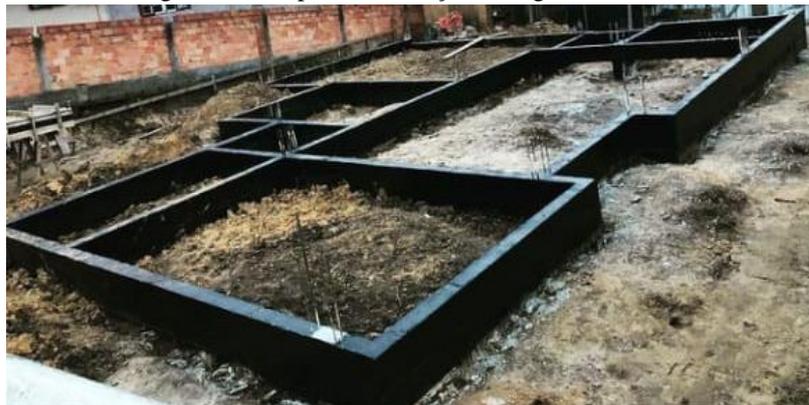
Figura 31 – Impermeabilização de vigas baldrames.

A prevenção para esta manifestação patológica é a execução de impermeabilização nas vigas baldrame (Figura 31), além de utilização de aditivos anti-umidade (hidrofugantes) na argamassa de assentamento de blocos e de revestimento até a altura média da terceira fiada, aproximadamente 60cm, após a aplicação da argamassa polimérica pode-se executar normalmente o chapisco e argamassa de revestimento, conforme observado na Figura 32 (SENA *et. al.*, 2020, p. 138).

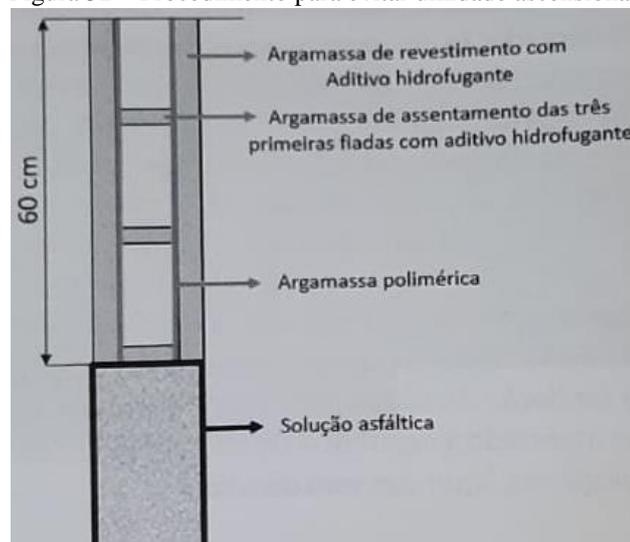
Figura 32 – Procedimento para evitar umidade ascensional.
